## MUHU-UUETALU REHIELAMU JA ABIHOONED (mälestise reg-nr 21014-21018)

### MUINSUSKAITSE ERITINGIMUSED hoonete restaureerimis- ja ehitustöödeks

**Koostaja: Mart Siilivask**  
**Muinsuskaitseameti nõunik**

**MUINSUSKAITSEAMET**  
Tartu 2015

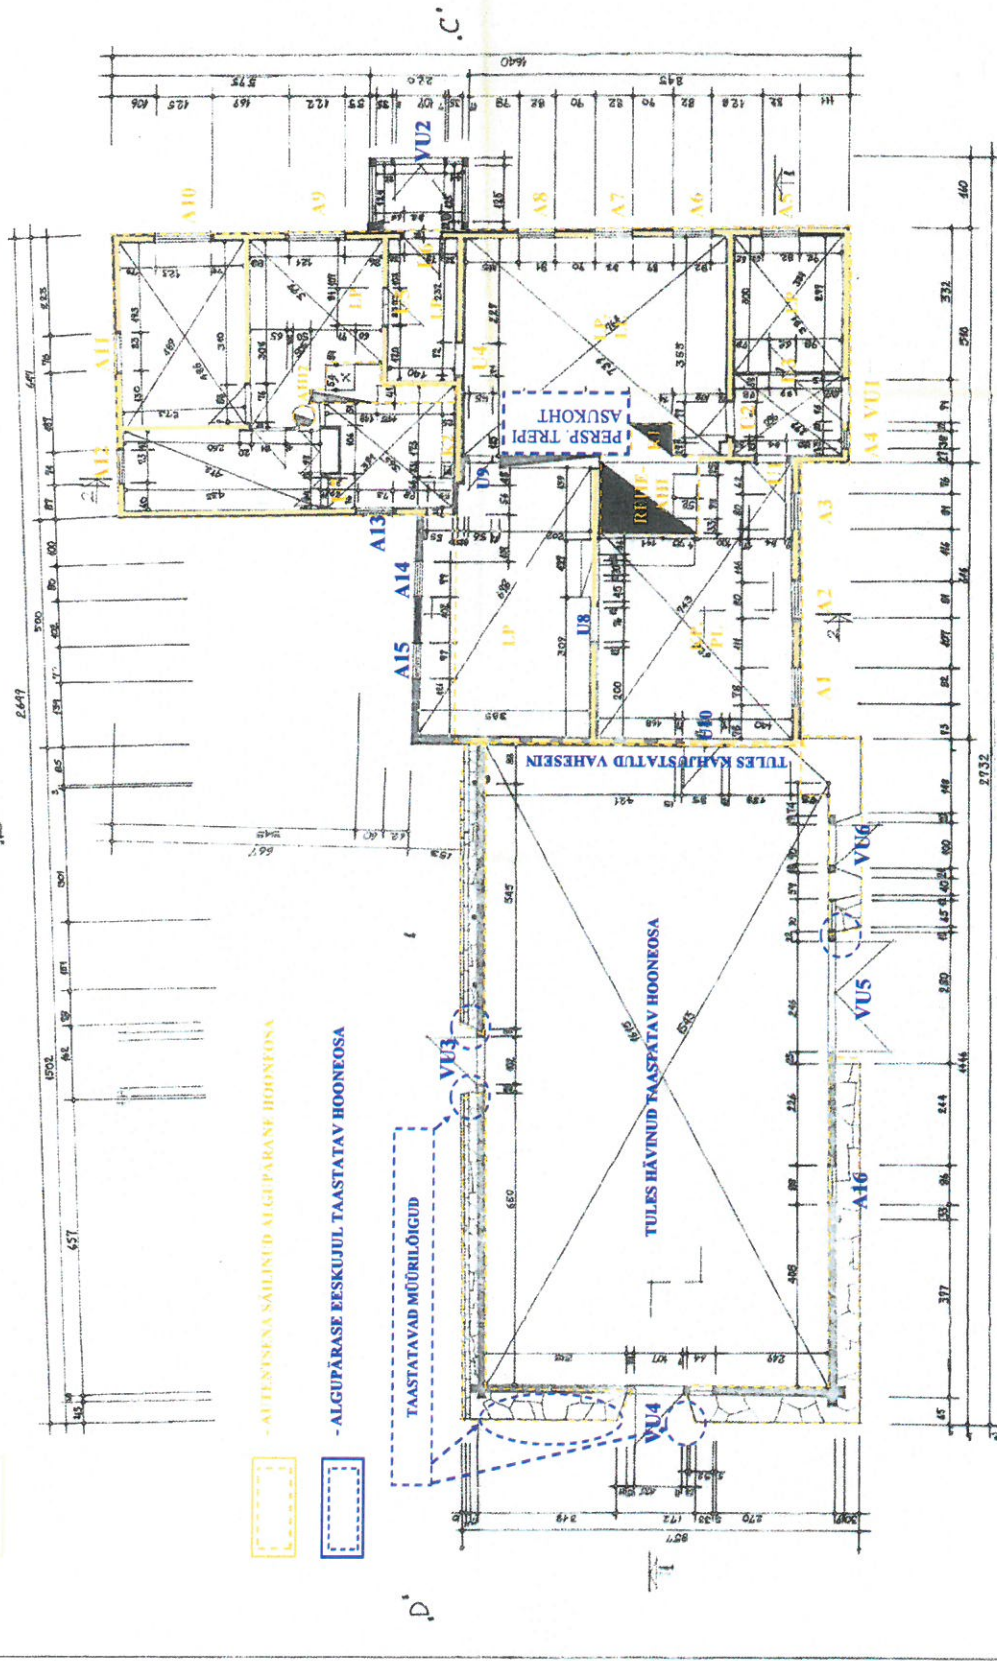
SKEEM 4

UUE TALU REHIELAMU (REG-NR 21014) KULTUURIVÄÄRTUSEGA HOONEOSADE JA KAHJUSTUSTE INVENTEERIMINE:  
PÕHIKORRUS. ALUSPLAAN. KOPIA 1976 a. INVENTEERIMISPLAANIST: MUINSUSKAITSEAMETI ARHIIV.

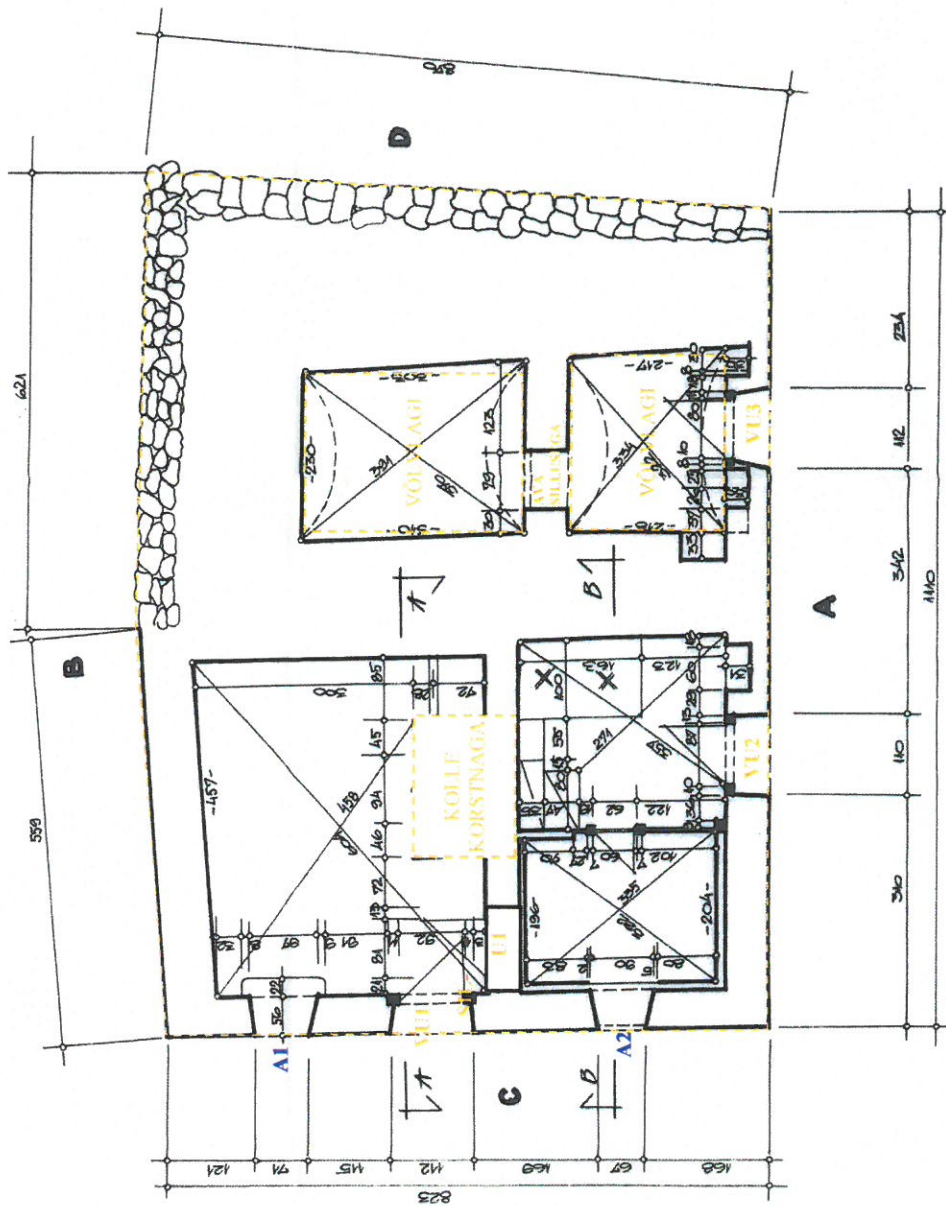
SKEEM 15  
 UUETALU TALU SEPIKODA-KELDER (REG-NR 21017) KULTUURIVÄÄRTUSEGA HOONEOSADE JA KAHJUSTUSTE INVENTEERIMINE:  
 PÕHIKORRUS. ALUSPLAAN: KOPIA 1976. a. INVENTEERIMISPLAANIST: MUINSUSKAITSEAMETI ARHIIV.

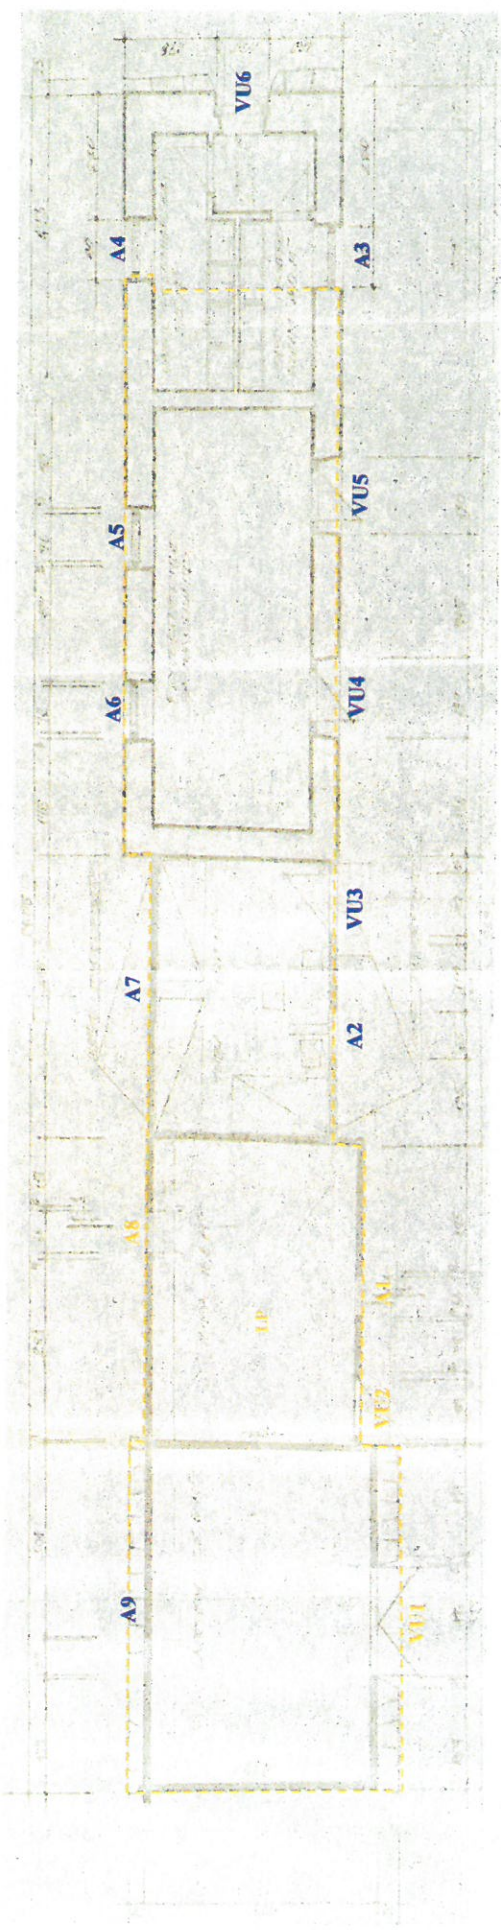
SKEEM 17  
UUETALU TALU LAUT (REG-NR 21018) —KULTUURIVÄÄRTUSEGA HOONEOSADE JA KAHJUSTUSTE INVENTEERIMINE:  
PÕHIPLAAN. ALUSPLAAN: KOOPIA 1979. AASTATE INVENTEERIMISPLAANIST: MUINSUSKAITSEAMETI ARHIIV.

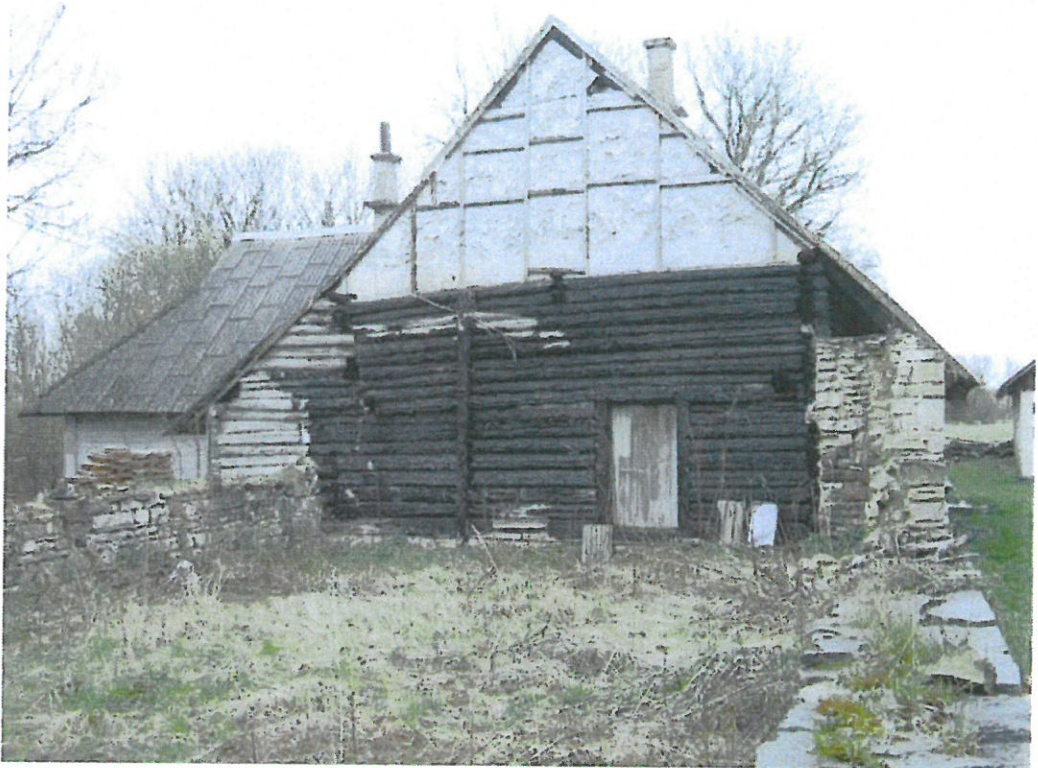
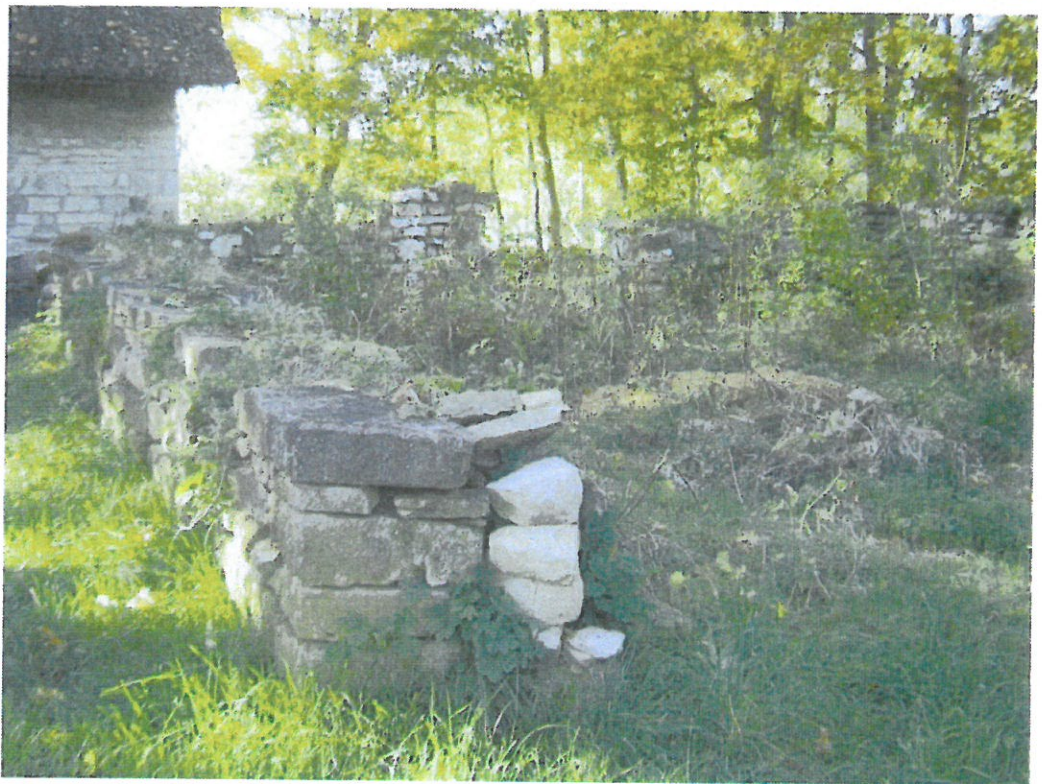
9) Vaade 2001.a. tulekahjus hävinud rehealuse müüridele ja rehetoa tules kahjustatud lääneseinale. Foto: Mart Siilivask, 14.05.2015;

10) Vaade tules hävinud rehealuse paekivist müürisäilmetele idast. Foto: Rita Peirumaa, suvi 2012.

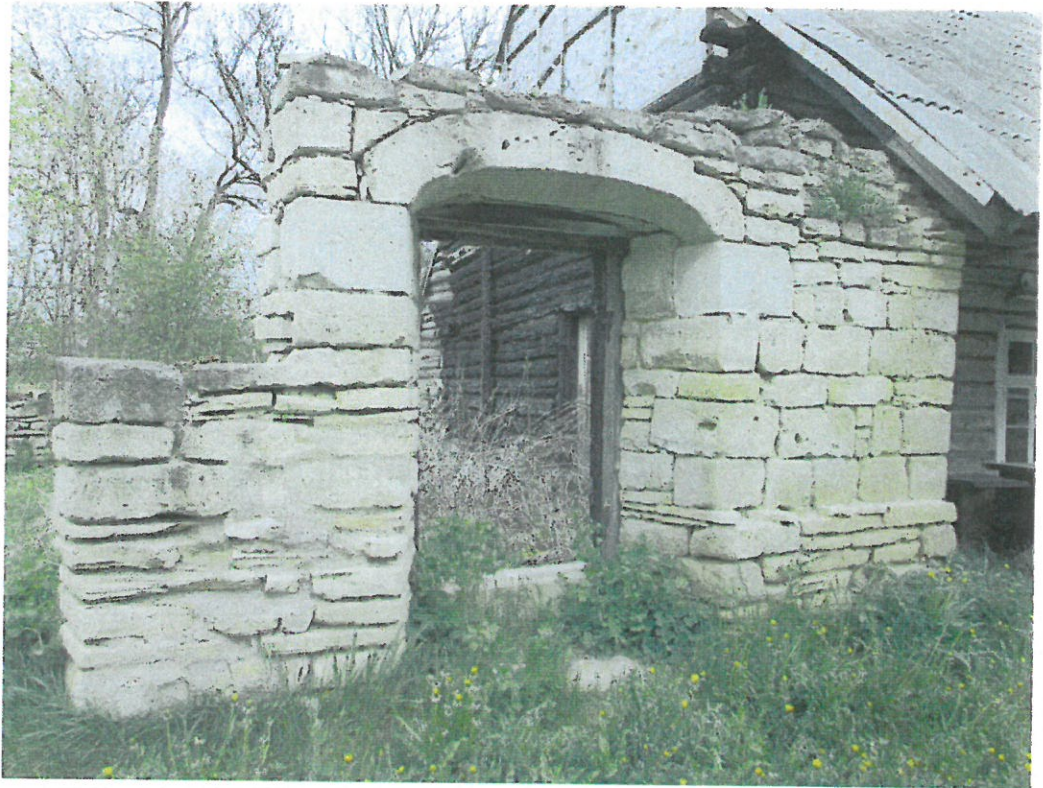
11

11) Vaade rehealuse väravale ja müürile välisukse VU6 raidkivisilluse ja ukseavaga; 12) Rehealuse ukse VU6 dolomiidist ukse sillus kannab aastaarvu "1890". Fotod: Mart Siilivask, 14.05.2015.

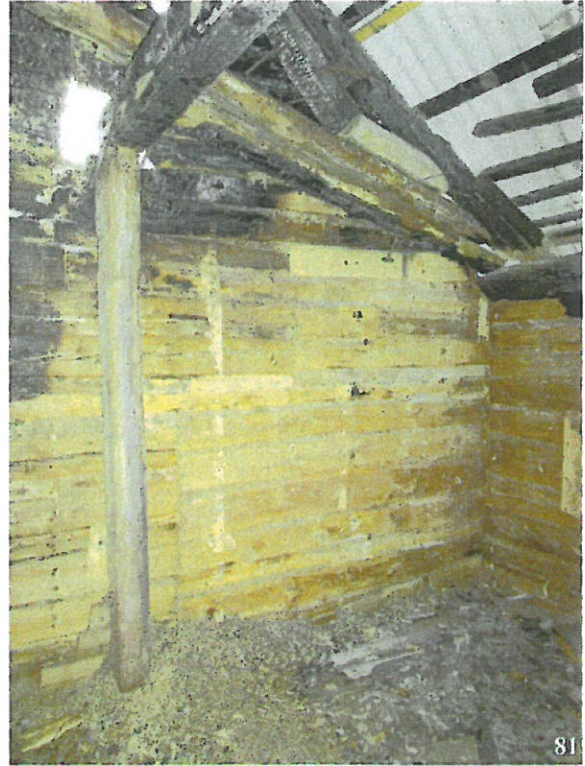
**80-81) Tulekahju tagajärjel kahjustatud magamistoa (Ruum 7) edelanurk ja kagunurk; 82) Rehetoa ja magamistoa (Ruum 7) vahelise sisukse U8 algupärane uksepiit rehetoa poolt. 83) Rehetoa edelanurk kandetalaga. Fotod: Mart Siilivask, 14.05.2015.**

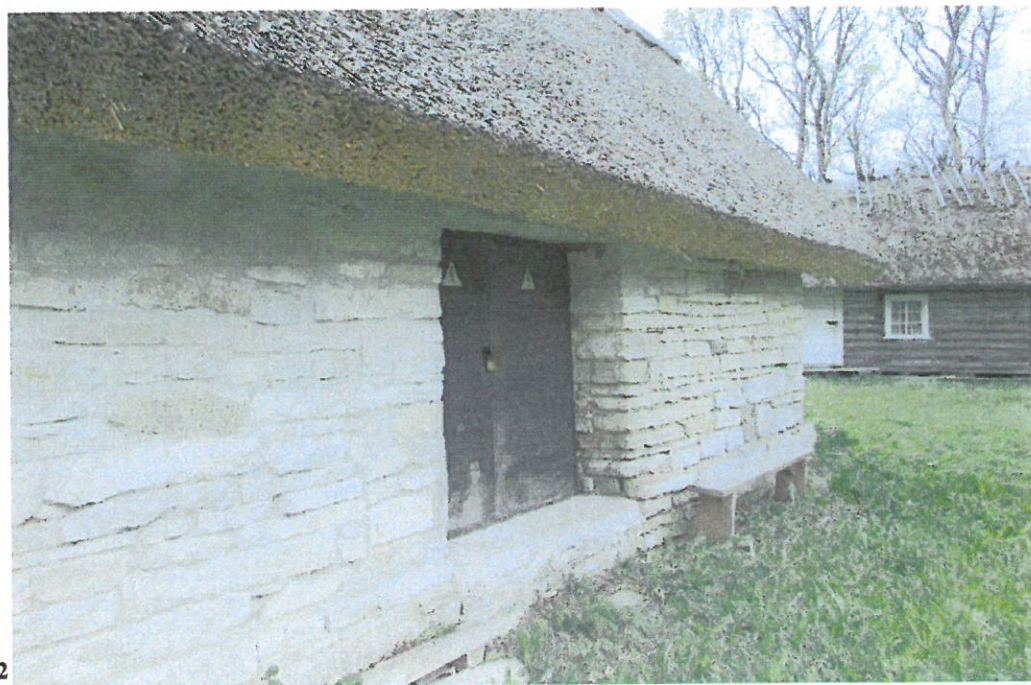
92

91) Aida (reg-nr 21015) algupärased aidauksed U1 ja U2; 92) Aida (reg-nr 21015) kiviosa 1970. aastatel rekonstrueeritud välissein ja ukseava U3. Fotod: Mart Siilivask, 14.05.2015.

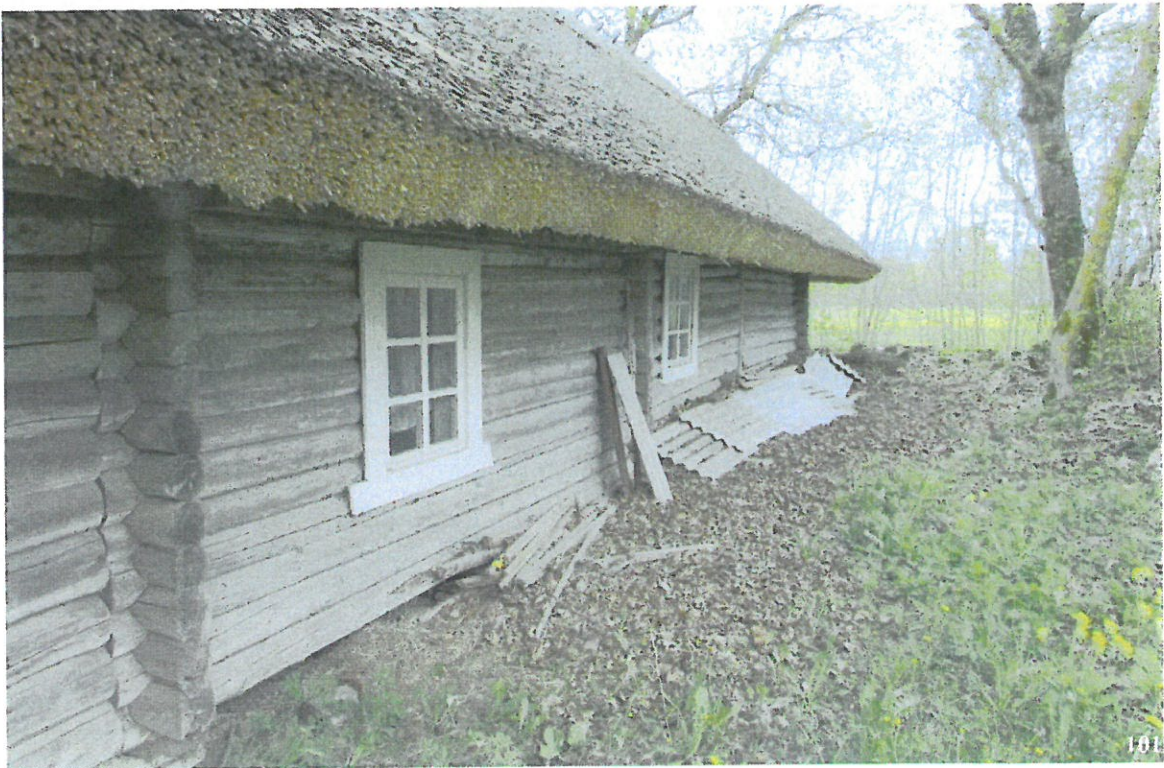
99) Vaade aida ulualuse tugipostile; 100) Vaade aida (reg-nr 20116) katuserääastale; 101) Vaade aida (reg-nr 20116) tagaküljele 1970. aastatest pärinevate akendega. Fotod: Mart Siilivask, 14.05.2015.

**NB! Hoone kirdenurga ja lõunaseina aluspalgid on lehekõdusse mattunud— nende edasise kahjustumise vältimiseks tuleb lehekõdu eemaldada ja pinnas hoone tagaküljel vajadusel madalamaks planeerida.**
