## MUHU-UUETALU REHIELAMU JA ABIHOONED (mälestise reg-nr 21014-21018)

### MUINSUSKAITSE ERITINGIMUSED hoonete restaureerimis- ja ehitustöödeks

**Koostaja: Mart Siilivask**  
**Muinsuskaitseameti nõunik**

**MUINSUSKAITSEAMET**  
Tartu 2015

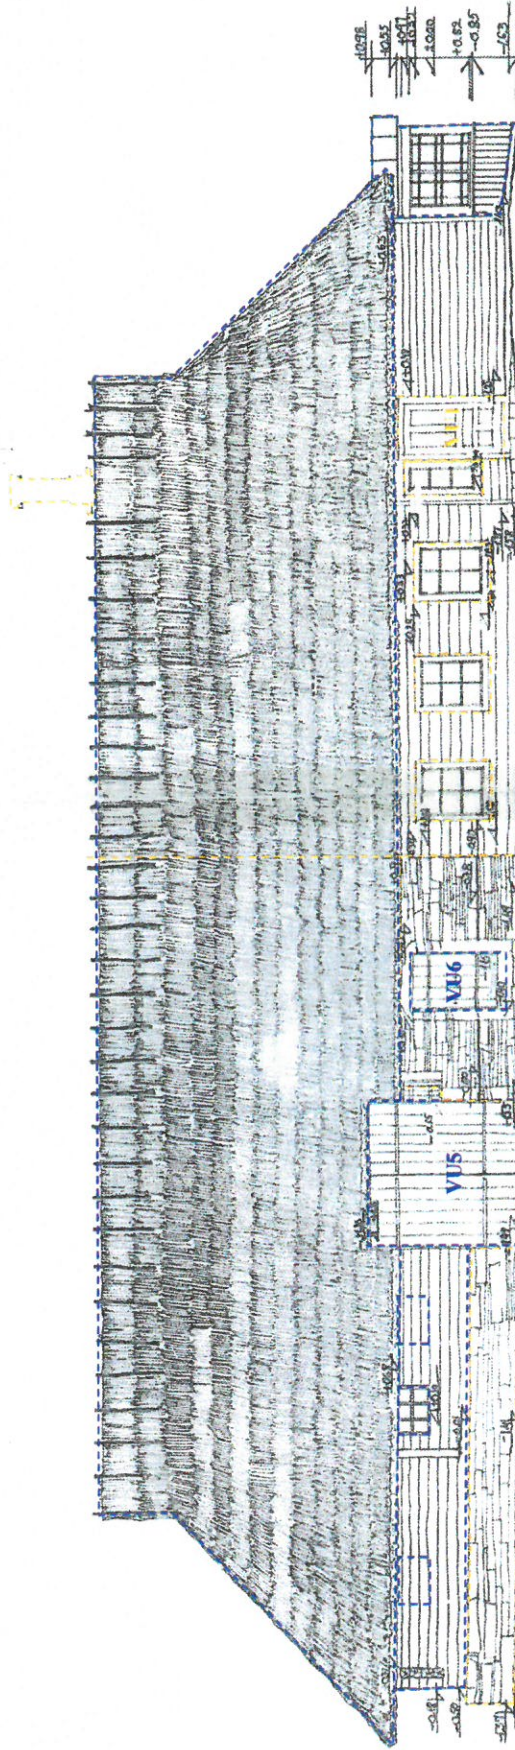
SKEEM 2  
 UJETALU REHELAMU (REG-NR 21014) KULTUURIVÄÄRTUSEGA HOONEOSADE INVENTEERIMINE:  
 HOONE ESIKÜLG. ALUSPLAAN: KOPIA 1976. a. INVENTEERIMISPLAANIST: MUINSUSKAITSEAMETI ARHIIV.

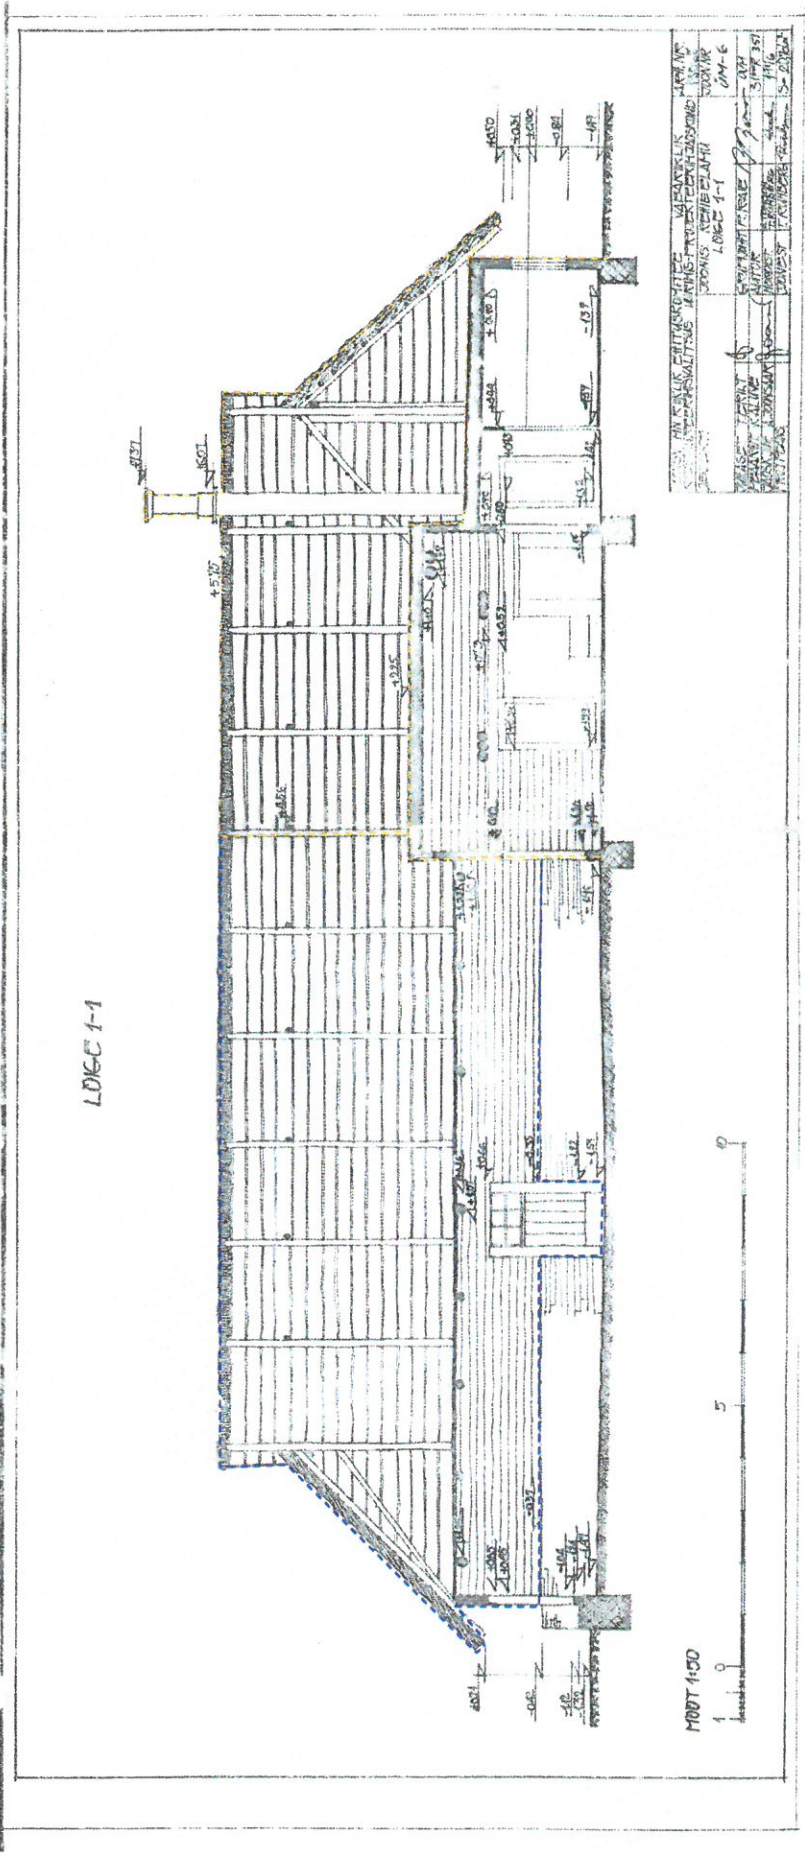
SKEEM 3  
 UUE TALU REHIELAMU (REG-NR 21014) KULTUURIVÄÄRTUSEGA HOONEOSADE INVENTEERIMINE:  
 HOONE PIKILÕIGE. ALUSPLAAN: KOOPIA 1976.a. INVENTEERIMISPLAANIST: MUINSUKAITSEAMETI ARHIIV.

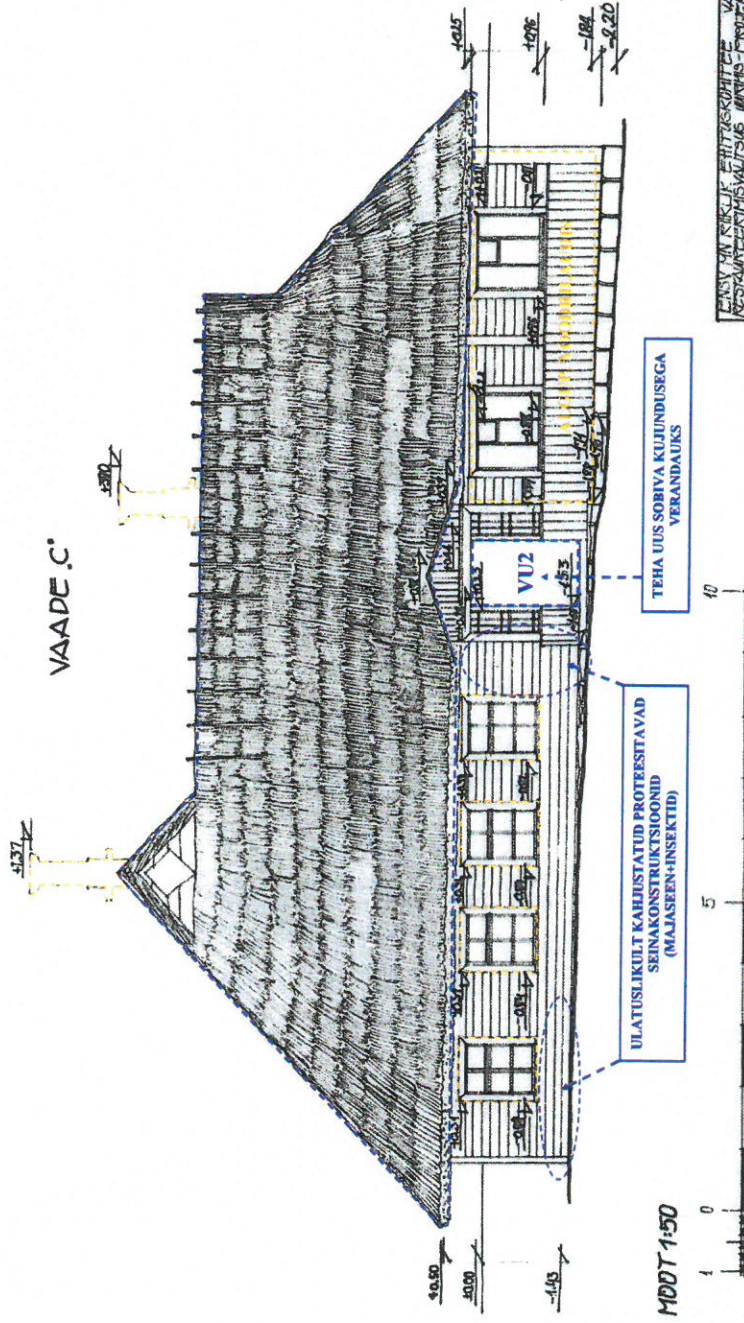
SKEEM 5  
 UUETALU REHELAMU (REG-NR 21014) KULTUURIVÄÄRTUSEGA HOONEOSADE JA KAHJUSTUSTE INVENTEERIMINE;  
 VAUDE IDAST. ALUSPLAAN: KOOPA 1976. a. INVENTEERIMISPLAANIST. MUINSUKAITSEAMETI ARHIIV.

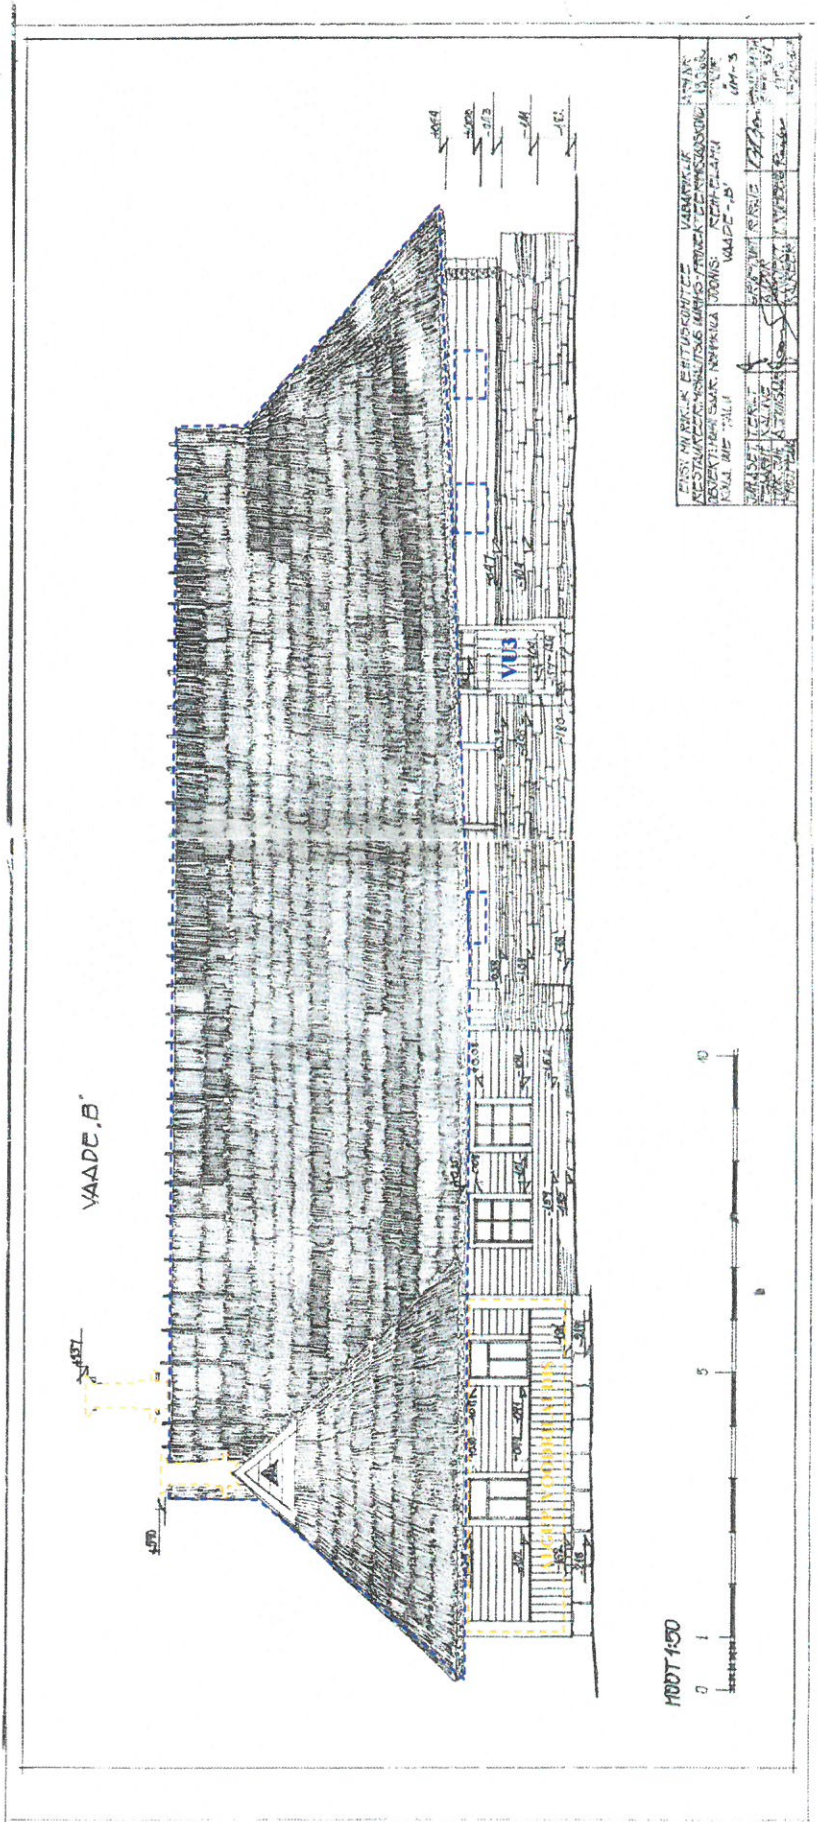
SKEEM 6  
 UUE TALU REHIELAMU (REG-NR 21014) KULTUURIVÄÄRTUSEGA HOONEOSADE JA KAHJUSTUSTE INVENTEERIMINE:  
 HOONE TAGAKÜLG PÕHJAST. ALUSPLAAN. KOOPIA 1976. a. INVENTEERIMISPLAANIST. MUINSUKAITSEAMETI ARHIIV.

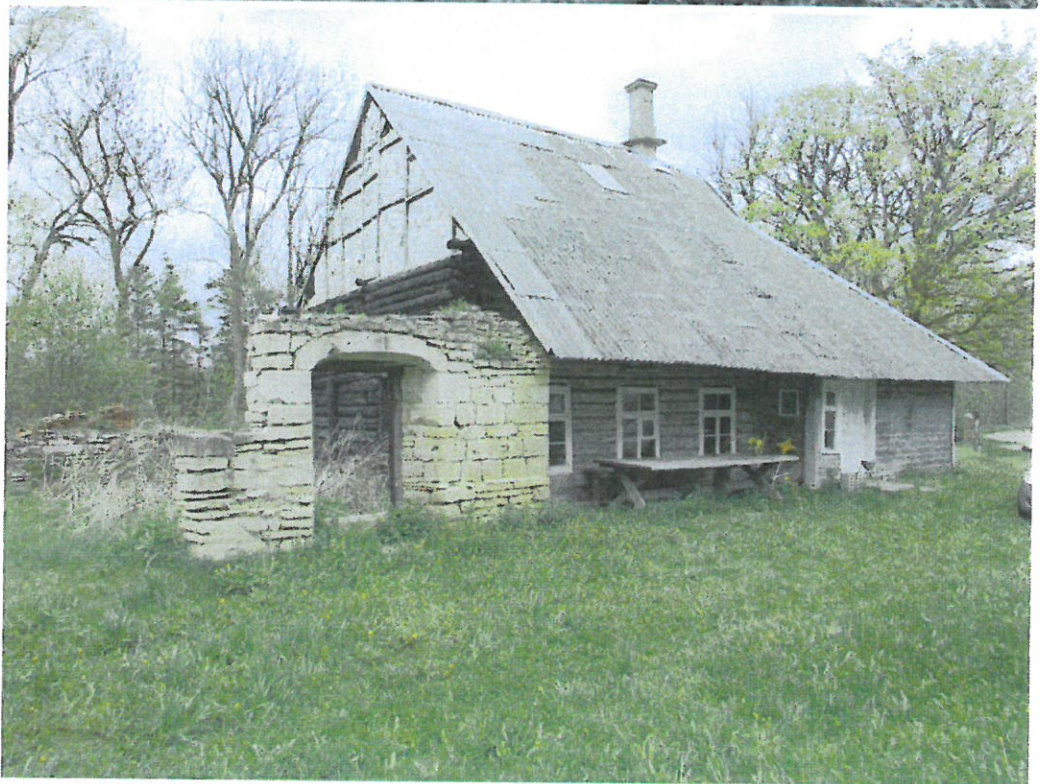
4

3) Vaade Uuetalu rehielamule 1979. aastal. Muinsuskaitseameti Arhiiv, Kaust nr 549;  
4) Vaade rehielamu säilinud osale edelast. Foto: Mart Siilivask, 14.05.2015.

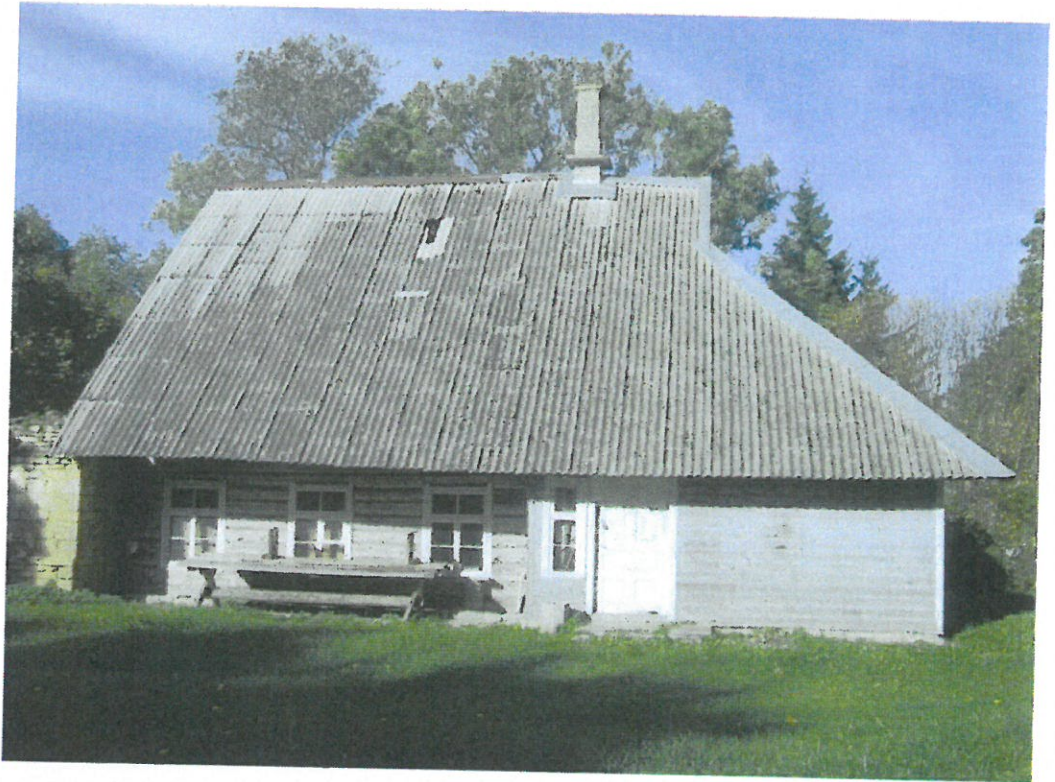
5

5) Vaade rehielamu esiküljele lõunast; 6) Vaade rehielamu idaküljele Akendega A5-A8 ja eeskojaga. Fotod: Mart Siilivask, 14.05.2015

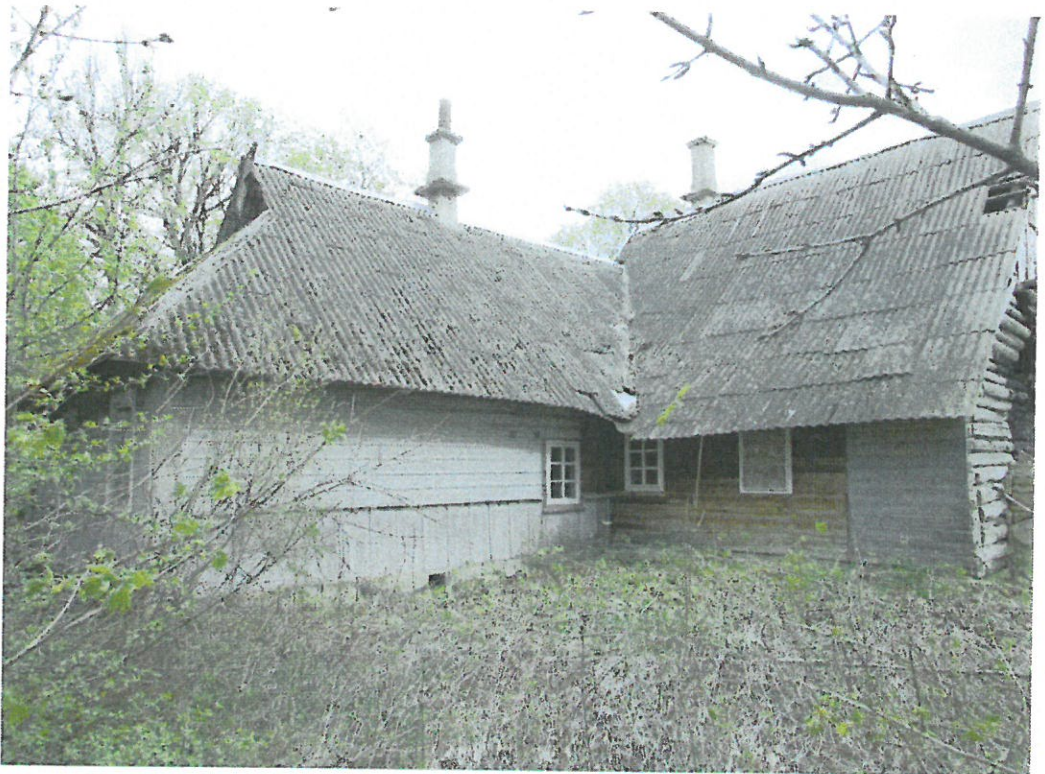
7

7) Vaade rehielamu ja selle põhjatiiva tagaküljele loodest akendega A13, A14 ja A15. 20. sajandi alguses juurde ehitatud kambriteosal on säilinud algupärane välisvoodrilaudis;  
8) Vaade rehielamu tagaküljele põhjast, hilisemat päritolu välissein akendega A14 ja A15.  
Fotod: Mart Siilivask, 14.05.2015

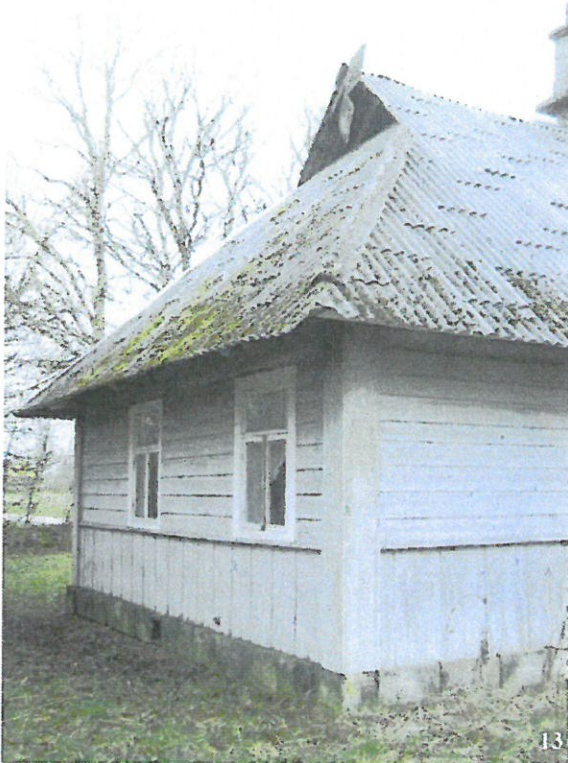
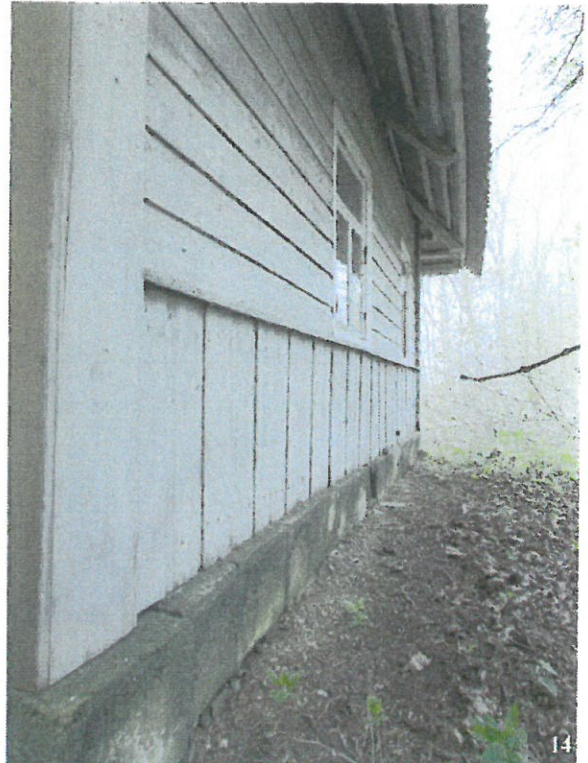
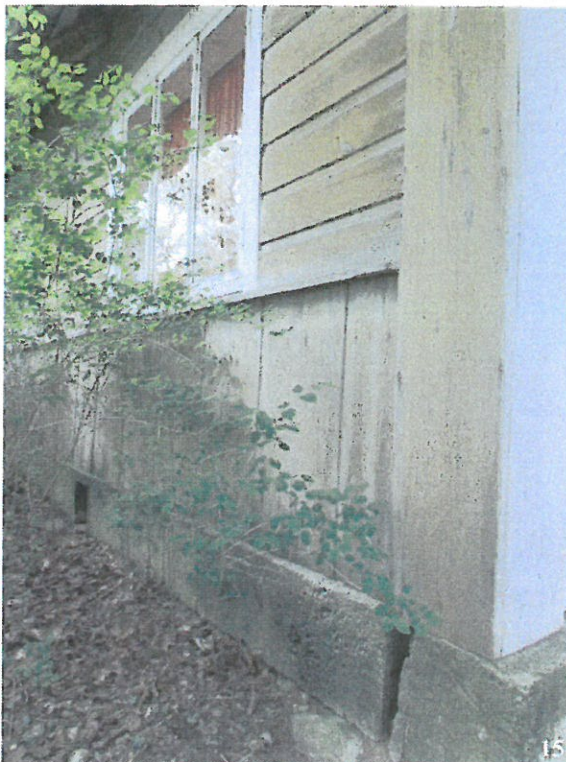
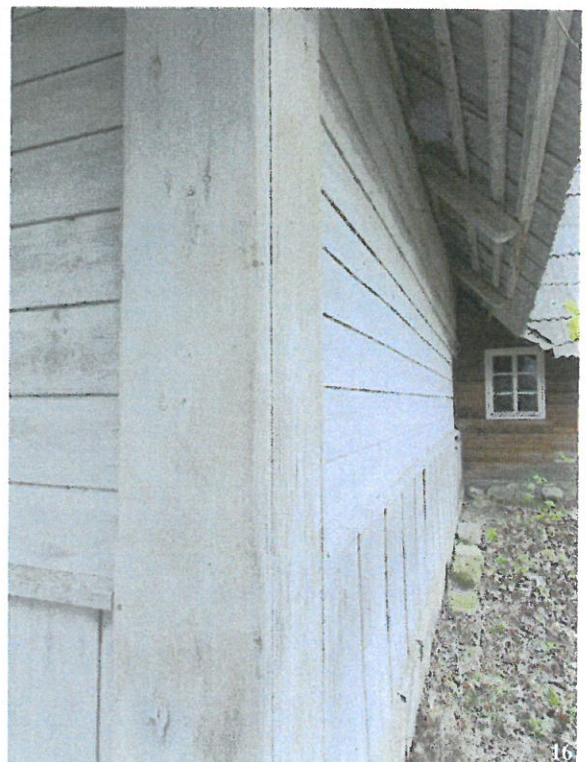
**13) Elamu kambritetiiva põhjapoolne otsakül, vaade edelast; 14) Kambritetiiva otsakülje algupärane voodrilaudis ja tahitud kiviblokkidest vundament; 15) Voodrilaudis hoone idaküljel; 16) Kambritetiiva edelanurk algupärase kattelauga ja katuseräästas. Fotod: Mart Siilivask, 14.05.2015**

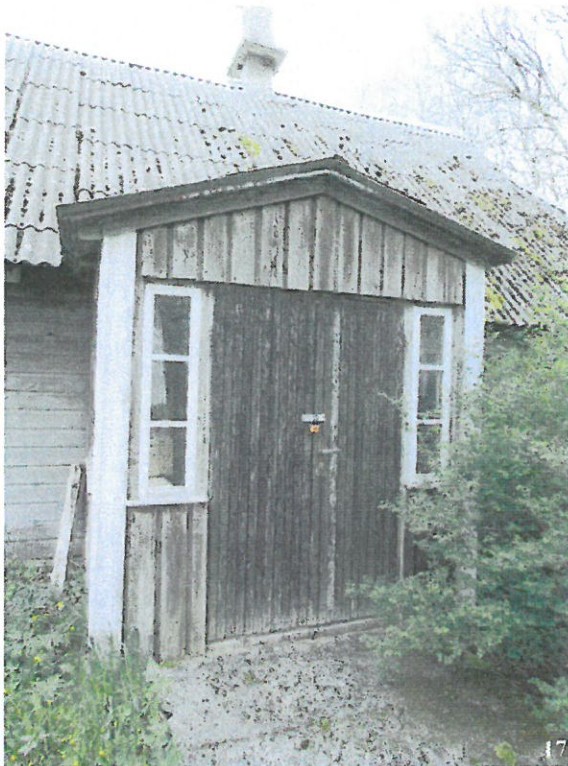
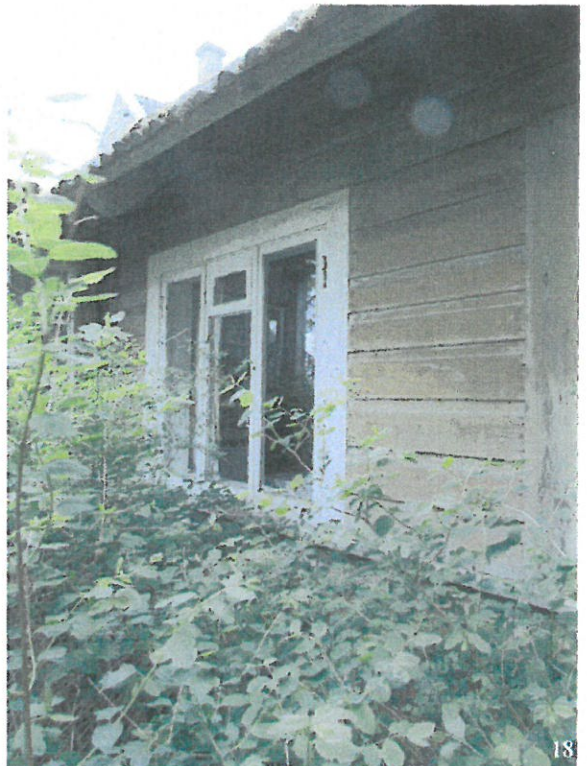
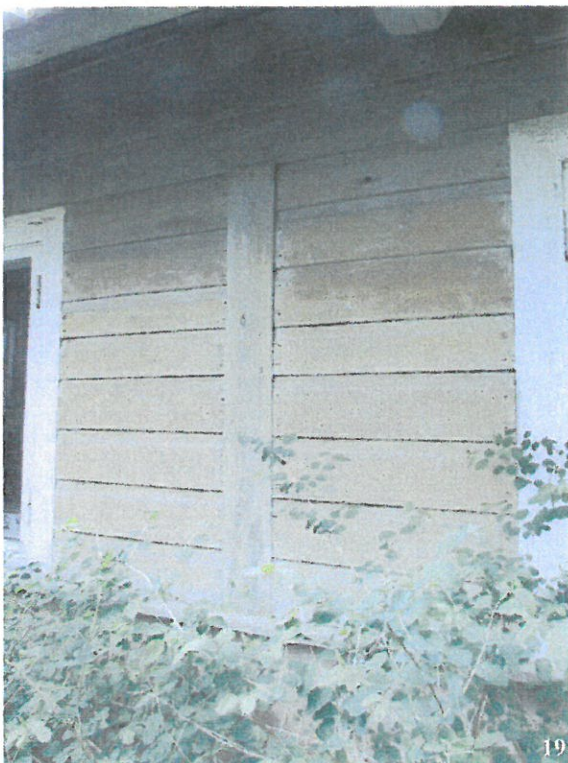
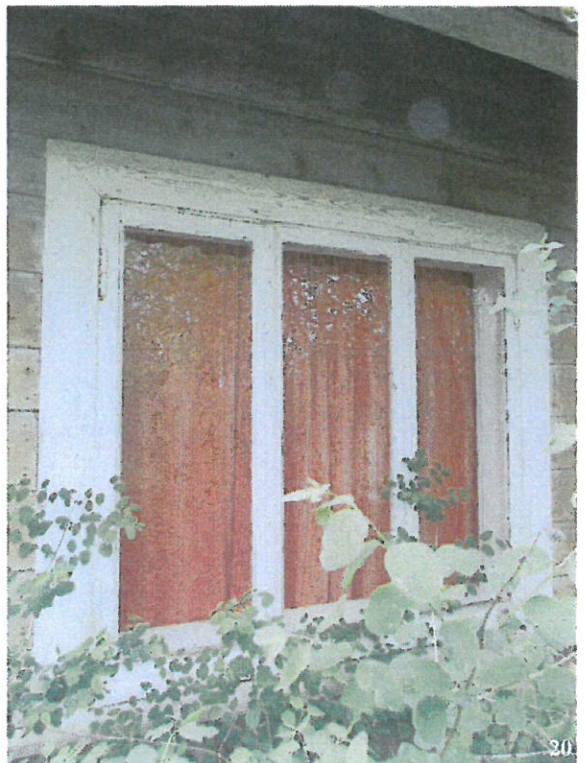
17) Eeskoda hoone idaküljel hilisemat päritolu välisuksega VU2; 18) Hoone põhjatiiva idasein ja arvatavalt 1930. aastatel paigaldatud uuem aken A10; 19) Voodrilaudis elamu idaseinal akende A9 ja A10 vahel; 20) Arv. 1930. aastatest (?) pärinev aken A9. Fotod: Mart Siilivask, 14.05.2015.

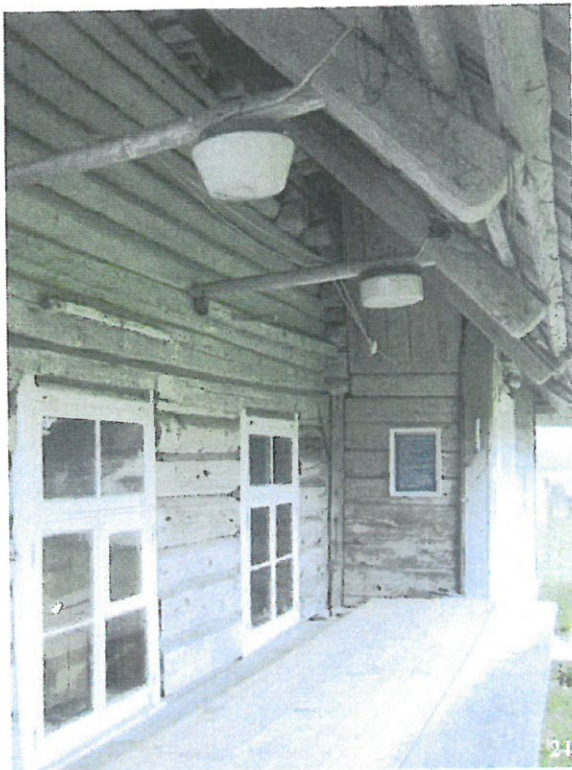
21) Ulualune hoone esiküljel akendega A2 ja A3; 22) Aken A1; 23) Aken A2; 24) Aken A3.  
Fotod: Mart Siilivask, 14.05.2015.

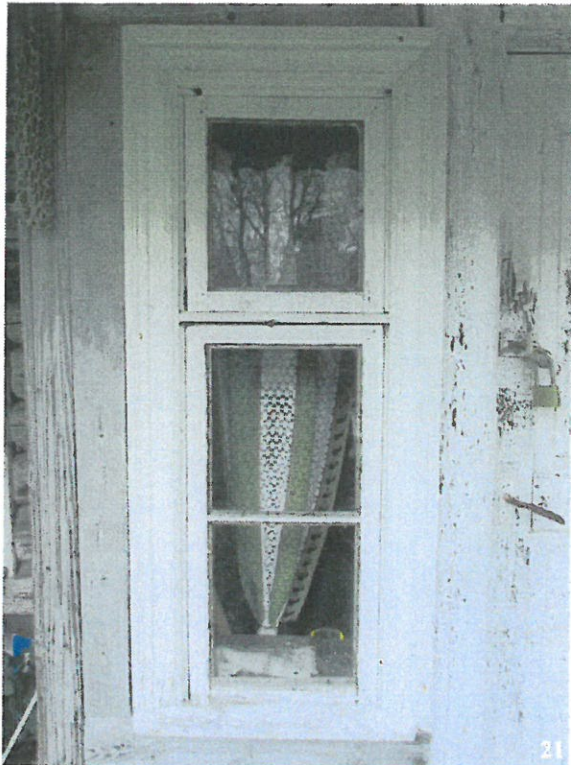
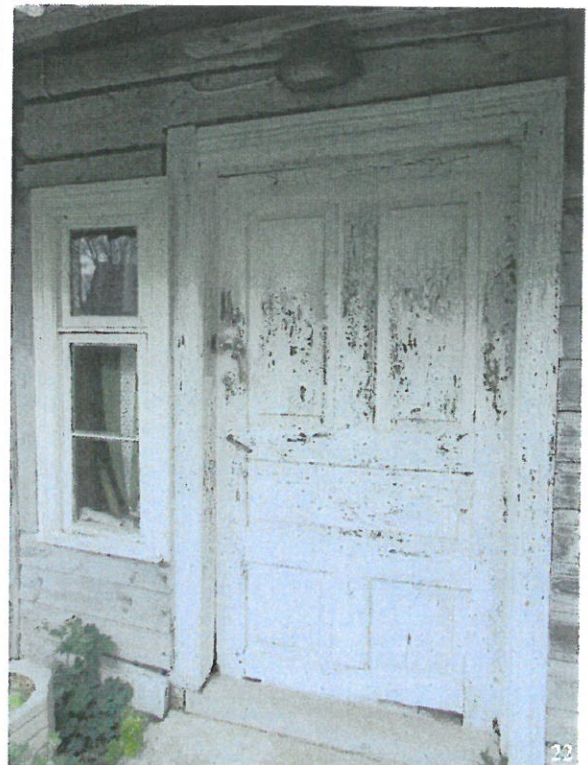
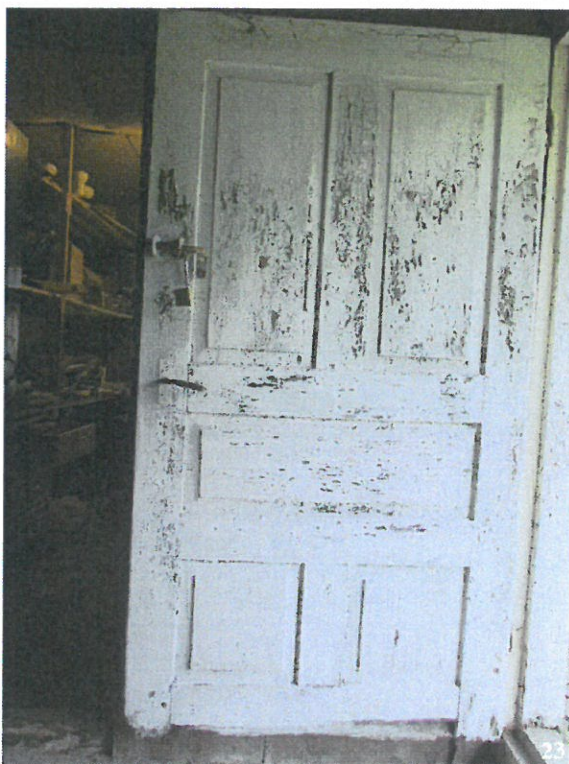
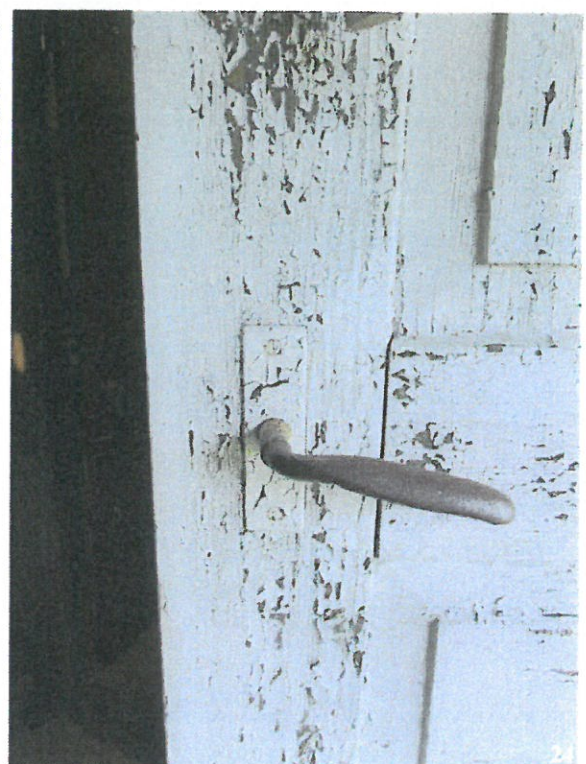
**21a) Eeskoja aken A4; 22a) Välisuks VU1 aknaga A4; 23a) Välisukse VU1 ukseleht; 24a) Välisukse VU1 omavalmistatud sepislink. Fotod: Mart Siilivask, 14.05.2015.**

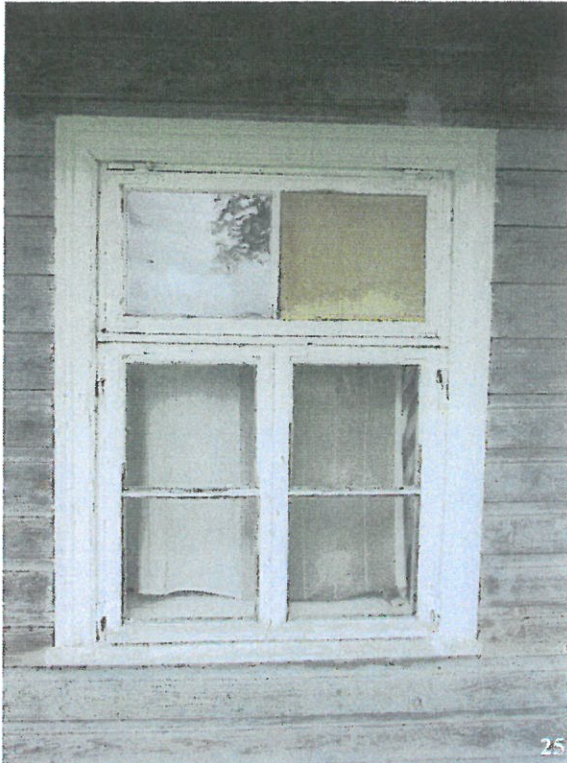
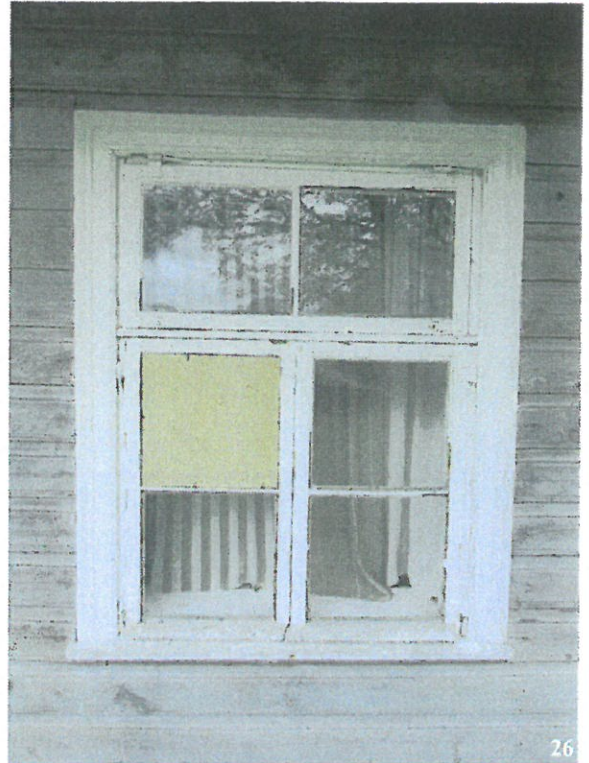
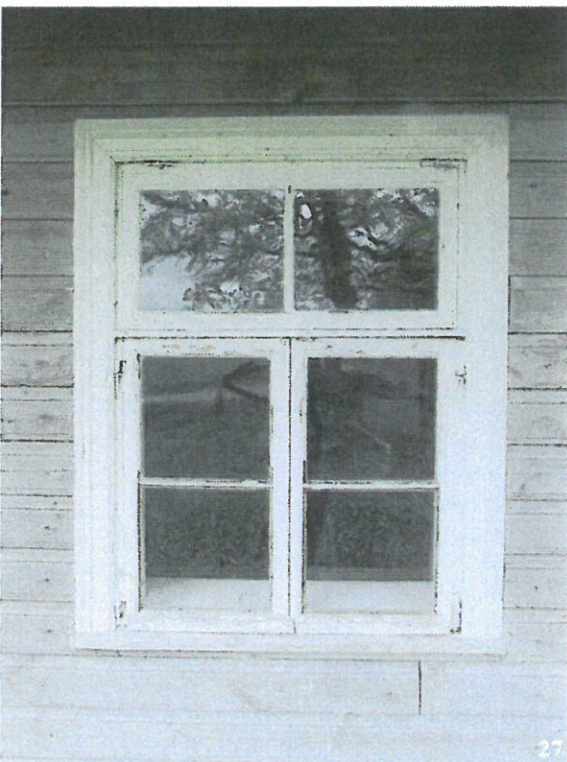
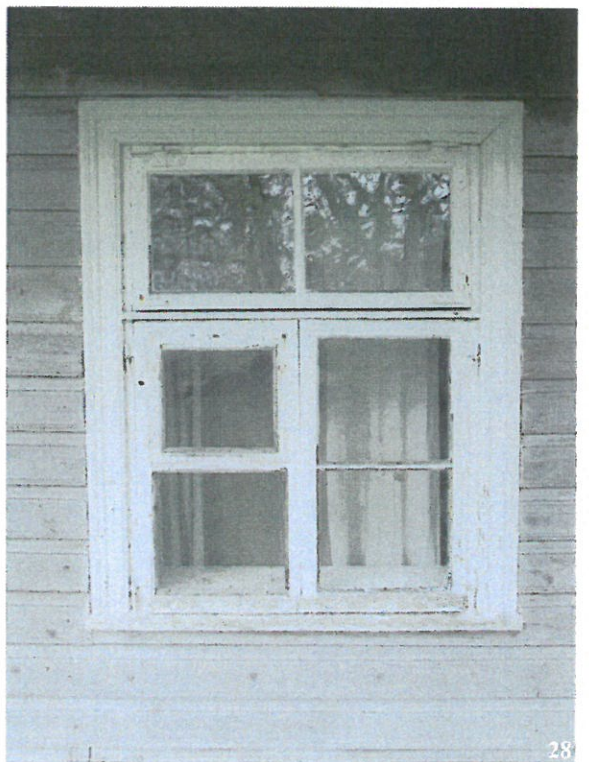
25-28) Algupärased aknad A5, A6, A7 ja A8 hoone idaküljel. Akendel on säilinud algupärased profileeritud piirdelauad. Seinä voodrilaudis pärineb 20. sajandi teisest poolest. Fotod: Mart Siilivask, 14.05.2015

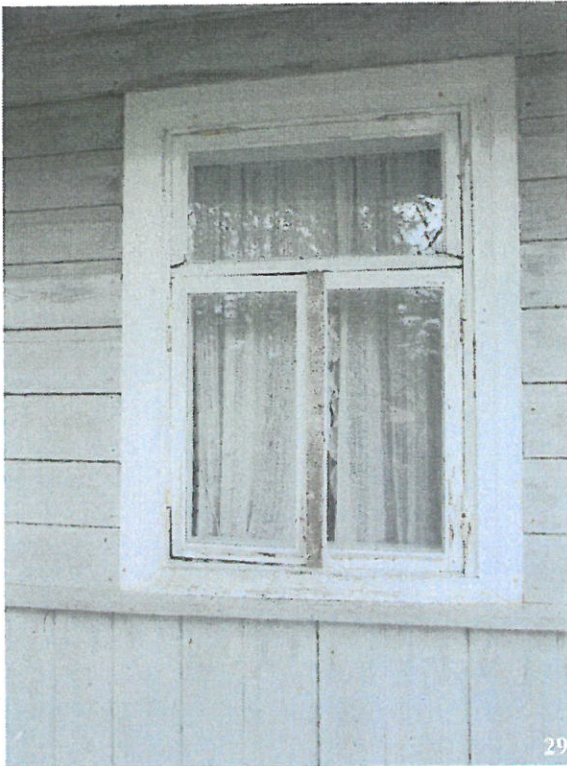
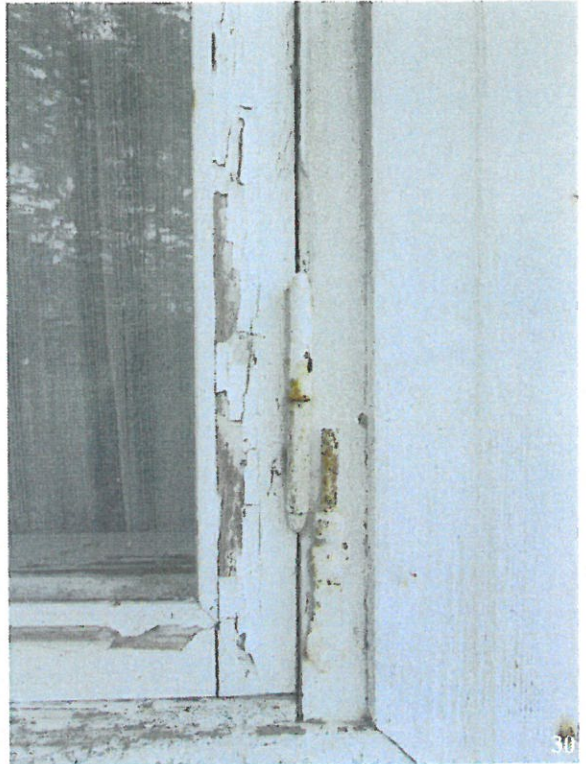
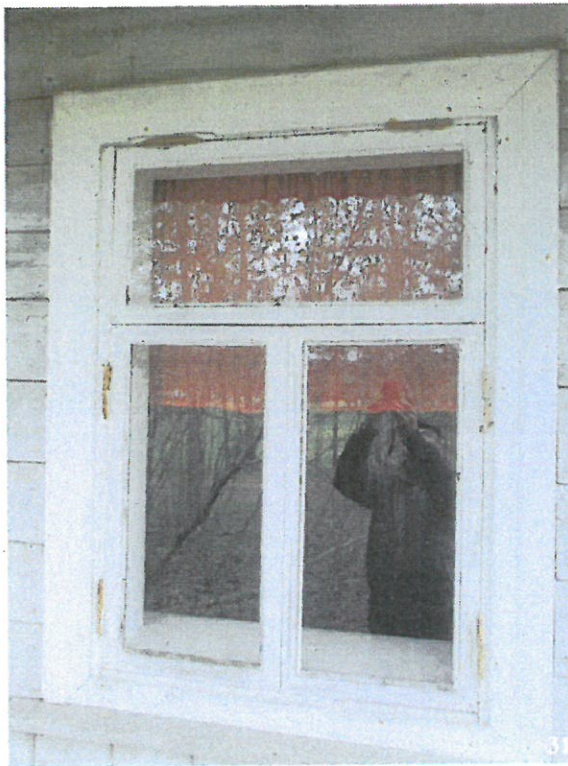
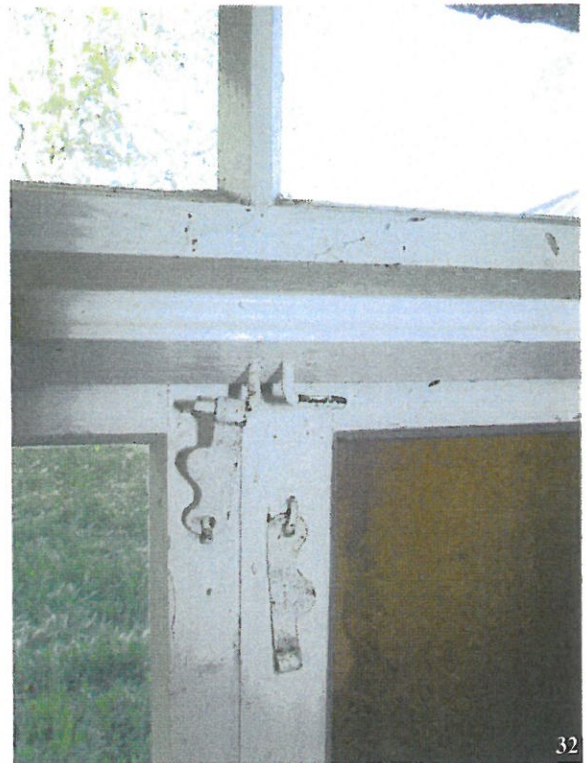
29-30) Aken A12 ja vana sepishinge konks sama akna lengil—leng on algupärane, akna-  
raamid ja piirdeliistud pärinevad arv 20. sajandi teisest poolest; 31) Aken A11, aknal 20.  
sajandi esimese poole tehasehinged; 32) Kinnitushaagid akna A6 siseküljel.  
Fotod: Mart Siilivask, 14.05.2015

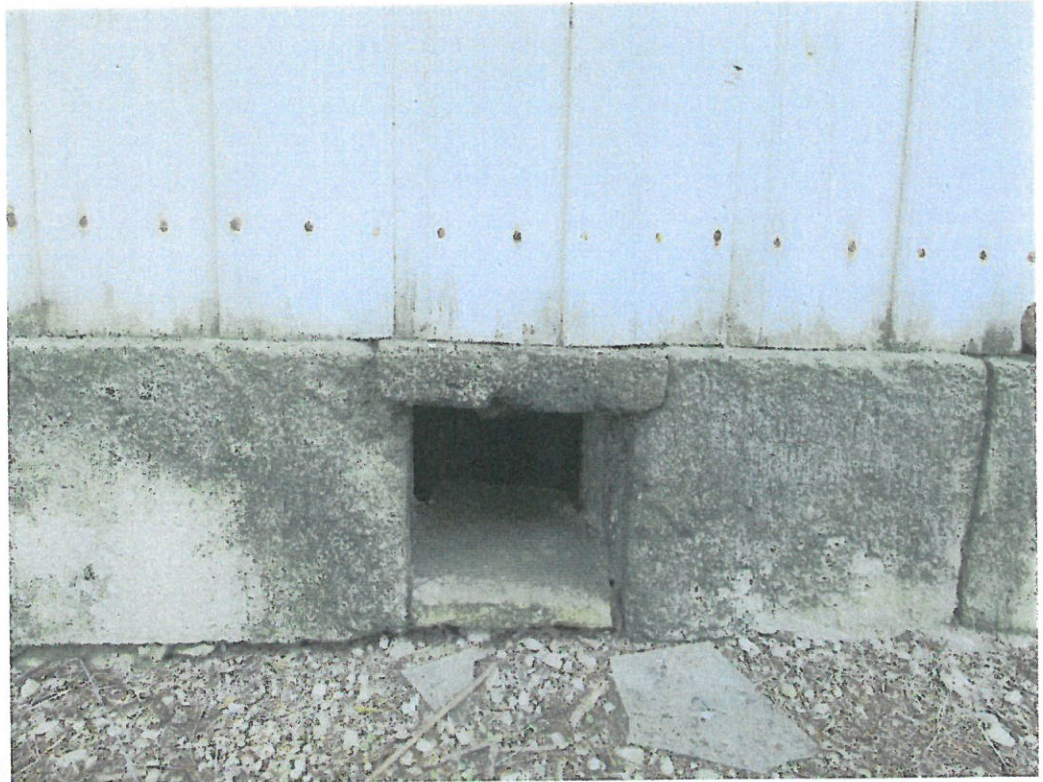
33

**33) Lubjakivist (nn Saaremaa dolomiidist) soklikvaadrid ja tuulutusaava hoone põhjaküljel; 34-35) Lubjakivist soklikvaadrid ja voodrilaudis elamu põhjatiiva ida- ja põhjaküljel. Fotod: Mart Siilivask, 14.05.2015.**

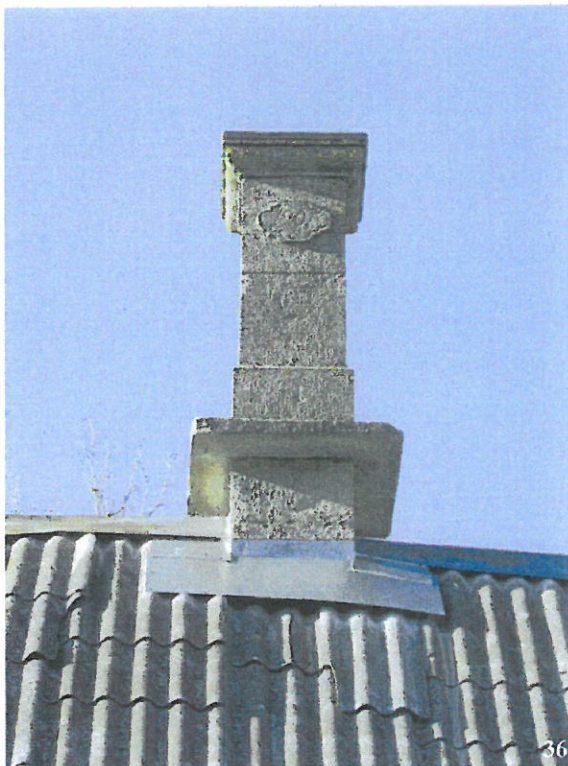
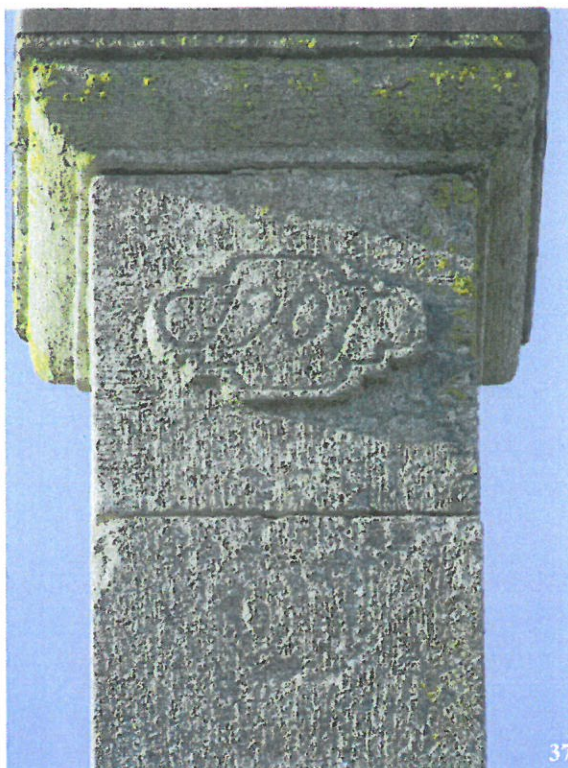
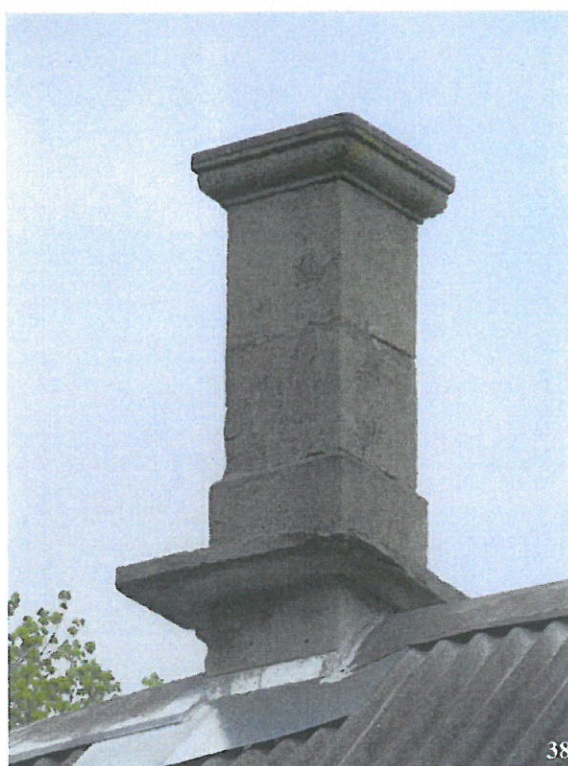
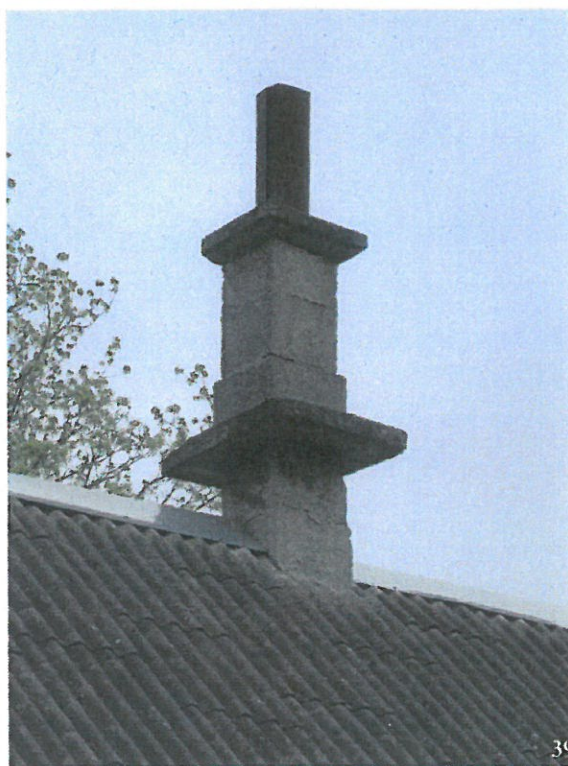
36) Korstna K1 esikül; 37) Raidkiri korstnal K1, daatumiga "1901"; 38) Korstna K1 tagakül; 39) Korsten K2. Fotod: Mart Siilivask, 14.05.2015.

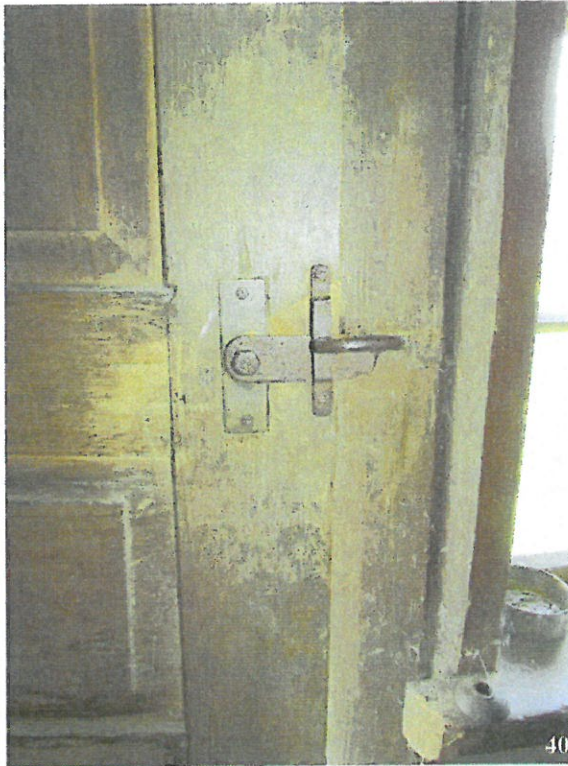
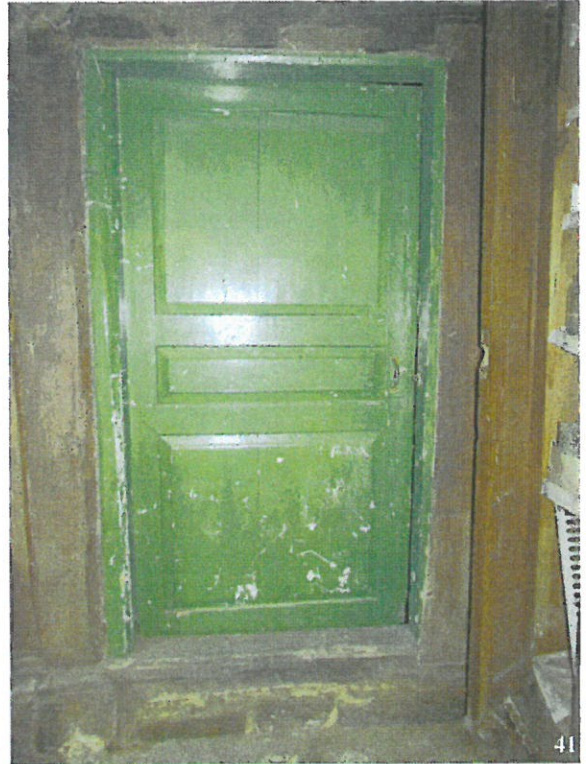
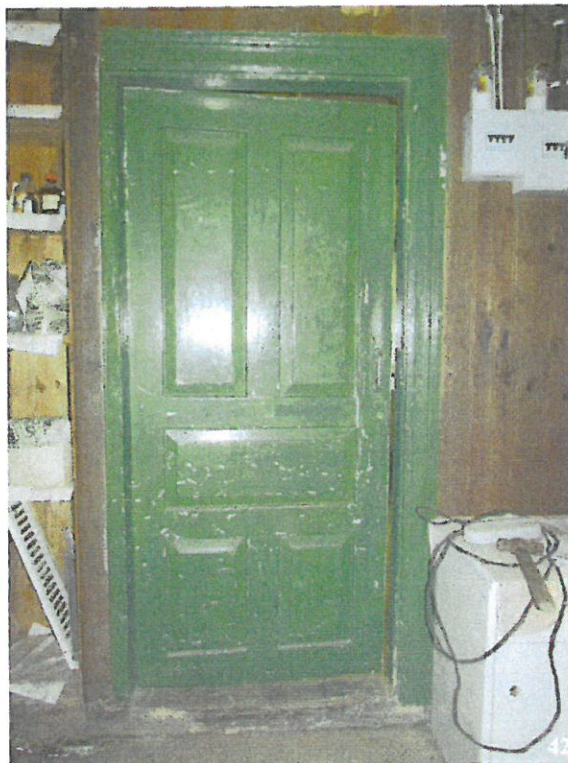
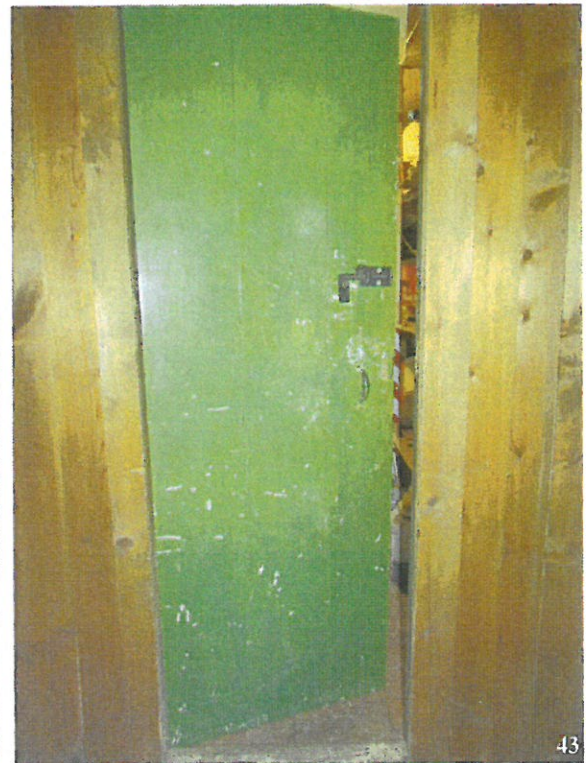
40) Tõenäoliselt omavalmistatud ukselink elamu välisukse VU1 siseküljel; 41) 1920. aastatest pärinev tahveluks U1; 42) 1920. aastatest pärinev tahveluks U2 – käepide on 20. saj. 1. poole vabrikutoode. 43) Sahvri lauduks U3—käepide on 20. sajandi 1. poole vabrikutoode. Fotod: Mart Siilivask, 14.05.2015.
