## MUHU-UUETALU REHIELAMU JA ABIHOONED (mälestise reg-nr 21014-21018)

### MUINSUSKAITSE ERITINGIMUSED hoonete restaureerimis- ja ehitustöödeks

**Koostaja: Mart Siilivask**  
**Muinsuskaitseameti nõunik**

**MUINSUSKAITSEAMET**  
Tartu 2015

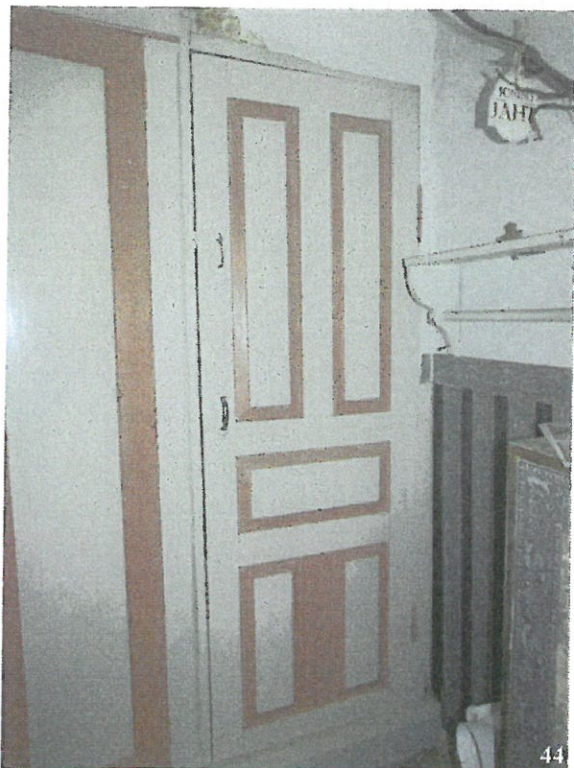
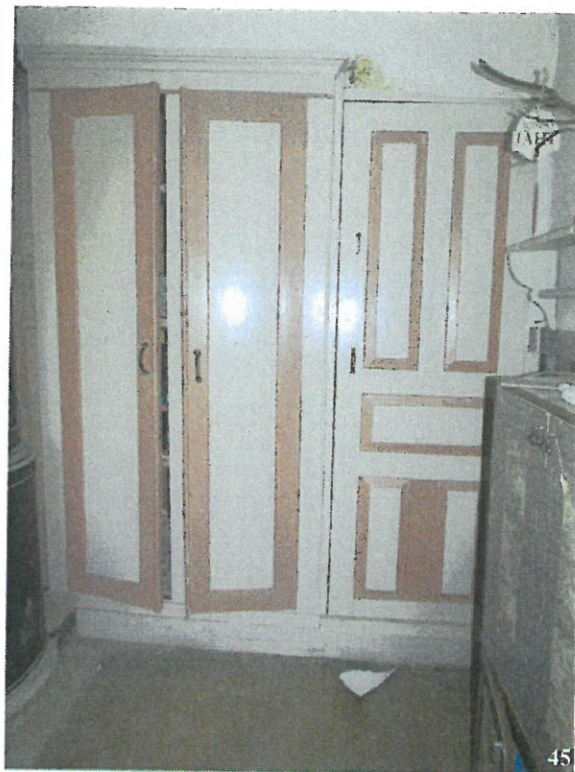
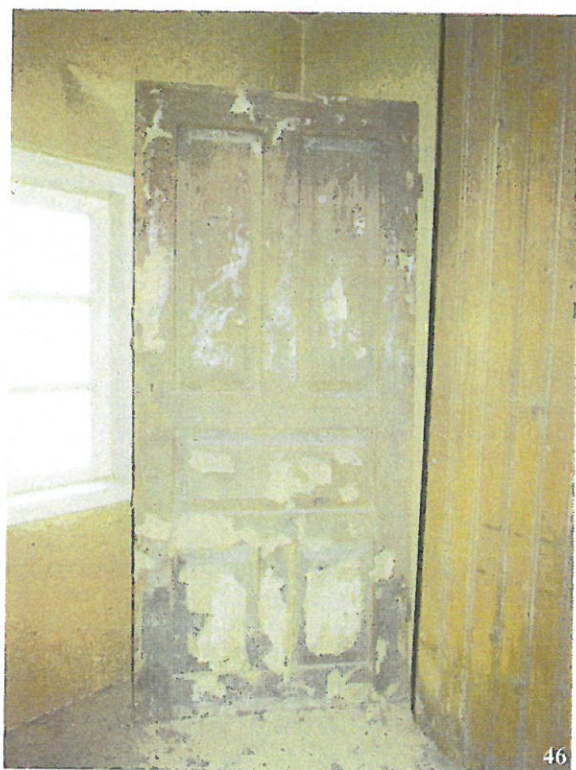
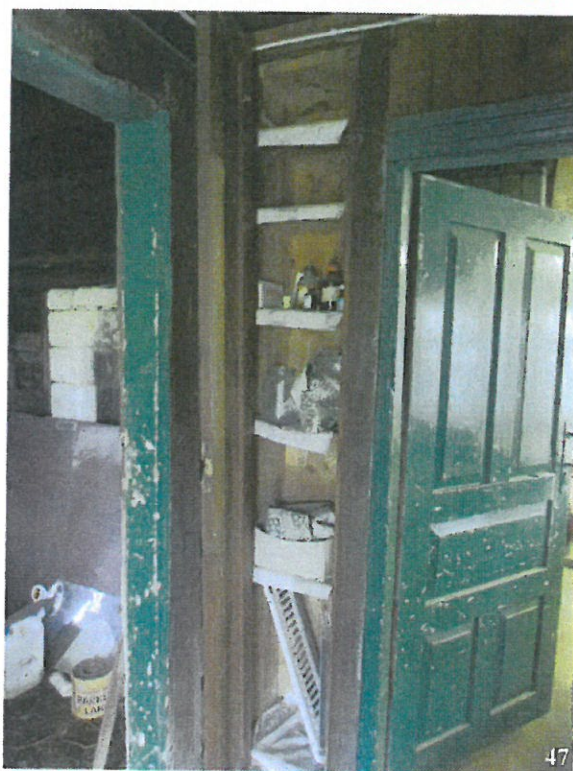
44) Siseuks U7; 45) Siseuks U7 ja vaheseinaks kohandatud riidekapp elamu hoovitiivas; 46) Algupärane (1920. aastatest pärinev) siseuks hoovitiiva väikeses kambris. 47) Siseuks U2 ja seinakapp elamu eeskojas. Fotod: Mart Siilivask, 14.05.2015.

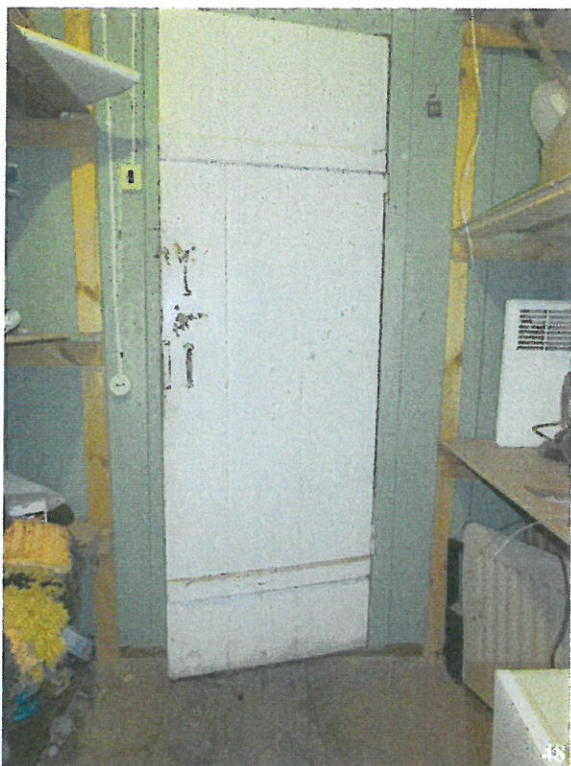
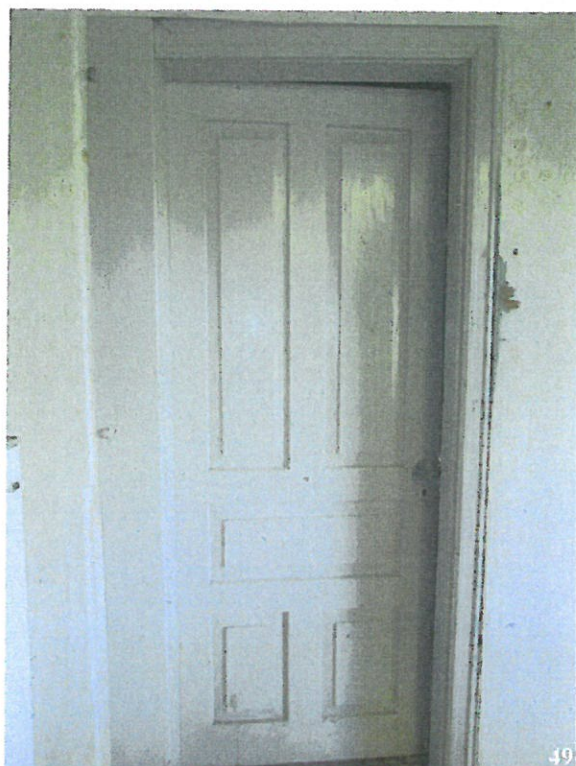
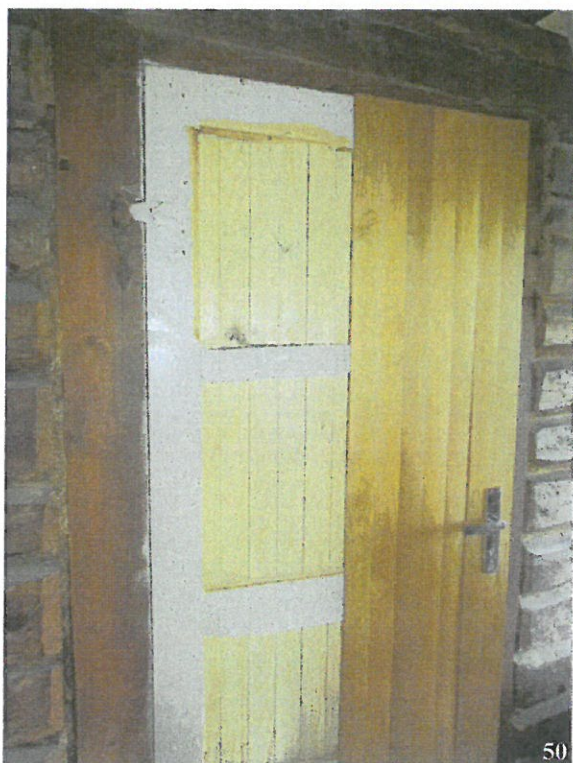
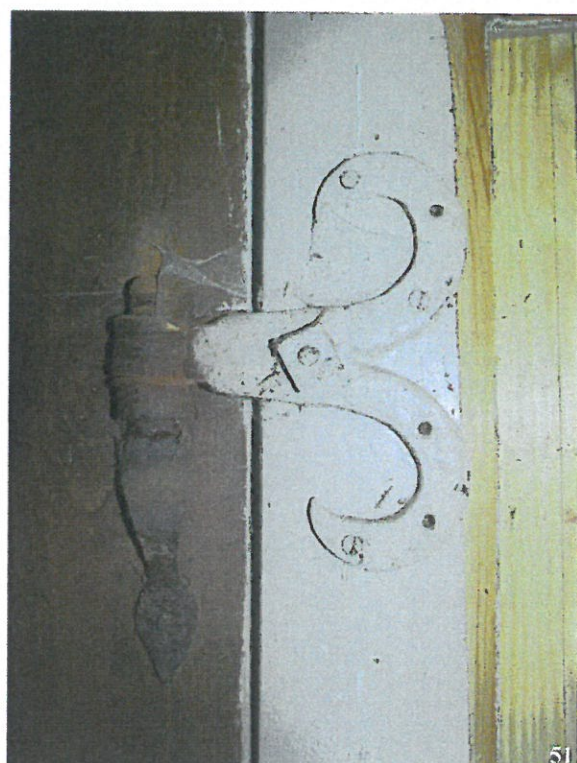
**48) Ukse U3 sisekülg sahvri poolt; 49) Siseuks U4 ja piirdeliist kambri poolt; 50-51) Lõhutud tahvlitega ja osalt hilisema laudisega kaetud siseuks U5 ja selle algupärane sepishing. Fotod: Mart Siilivask, 14.05.2015.**

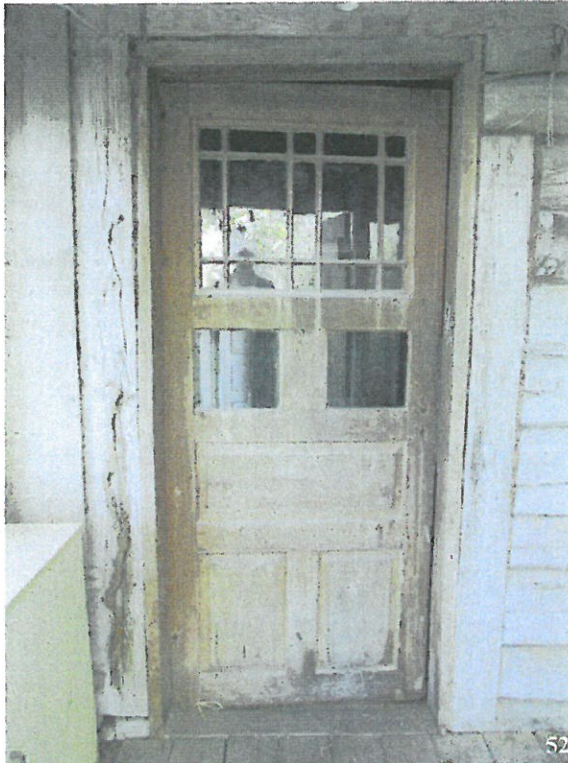
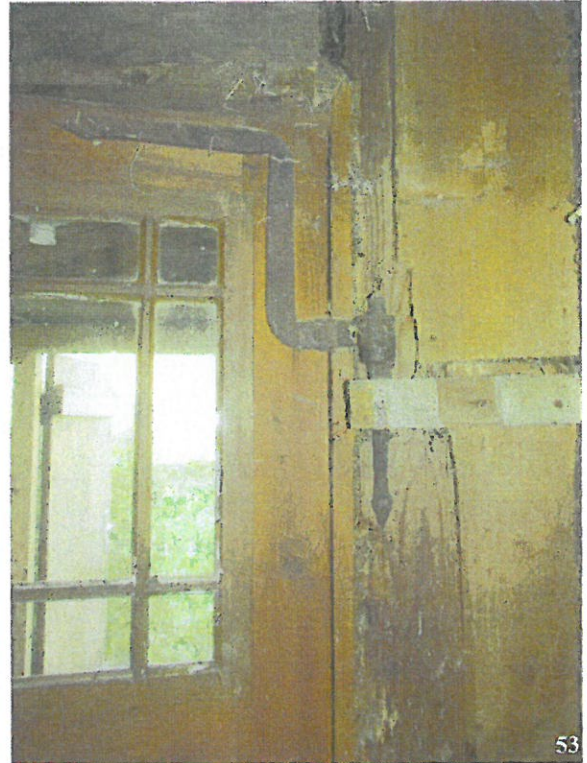
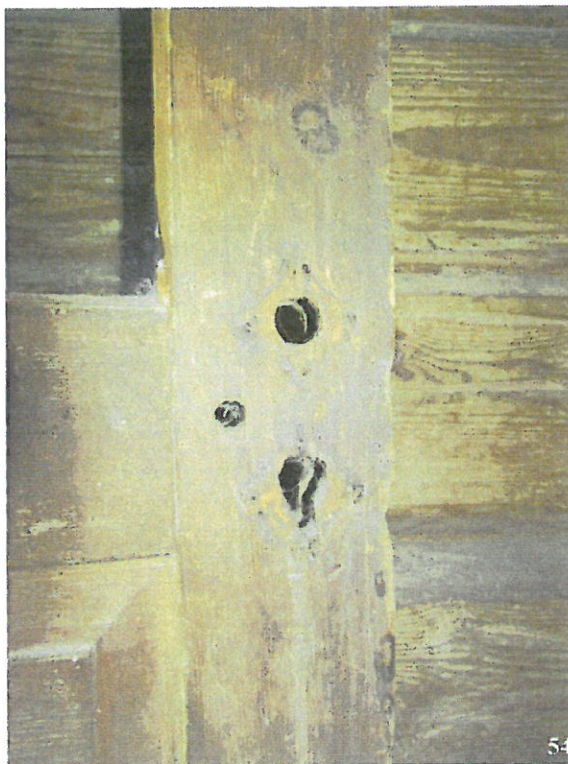
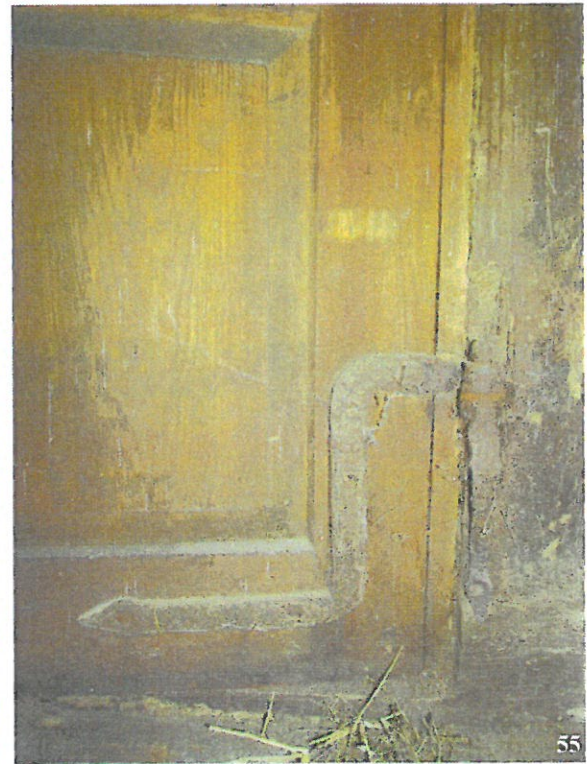
**52) Eeskoja klaasidega tahveluks U6; 53/55) Sepishinged ukse U6 siseküljel; 54) Algupärase ukse lingi avad ja jäljendid ukse U6 välisküljel Fotod: Mart Siilivask, 14.05.2015.**

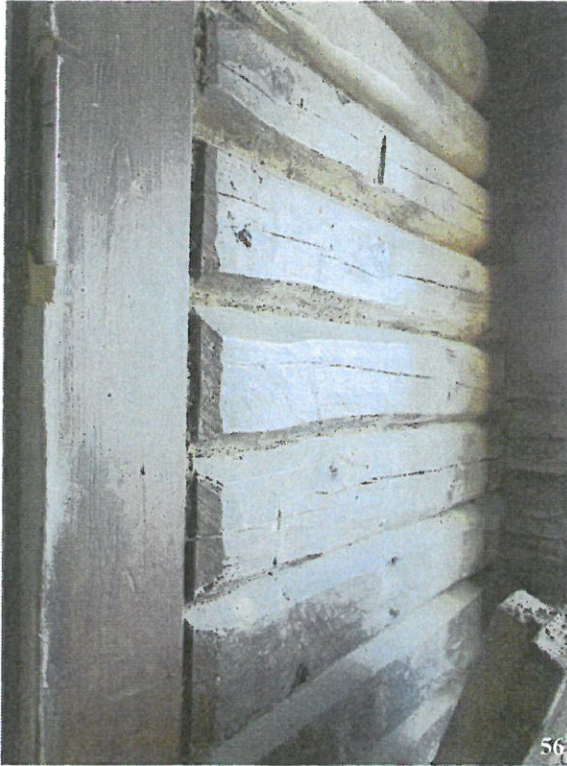
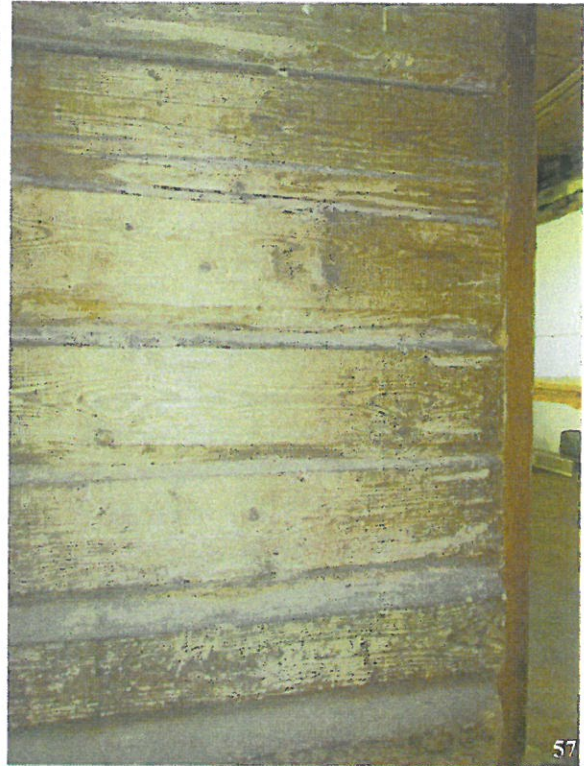
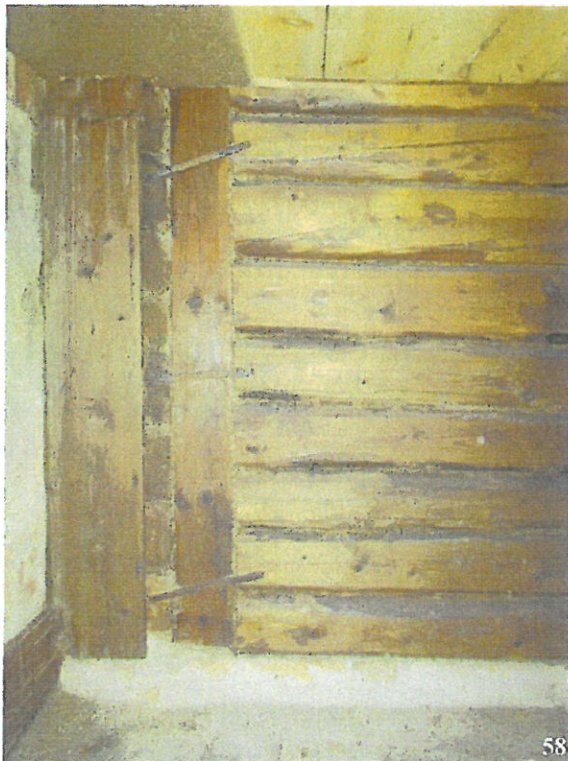
56-58) Esiku ja köögi (ruum nr 3 ja 6), köögi ja vahekambri (ruum nr 6 ja 9) ning tagakambri (ruum nr 8) ja köögi vaheseinte tahatud seinapalgid; 59) Tugevasti kahjustatud välisseina sisekülg köögi (nr 6) loodenurgas: palkseinalt eemaldatud sisemine voodrilaudis ja seinapalkide sisekülg on ca 5 cm sügavuselt varasema seenkahjustuse ja puidukahjurite tegevuse tagajärjel hävinud ning vajab suures ulatuses proteesimist. Kahjustuse põhjuseks on ilmselt pärast tulekahju palkseinte ja otse nende peale paigaldatud laudise vahele jäänud niiskus. Karta on, et analoogseid "üllatusi" võib ette tulla ka ülejäänud varjatud kandetarindites. Fotod: Mart Siilivask, 14.05.2015.

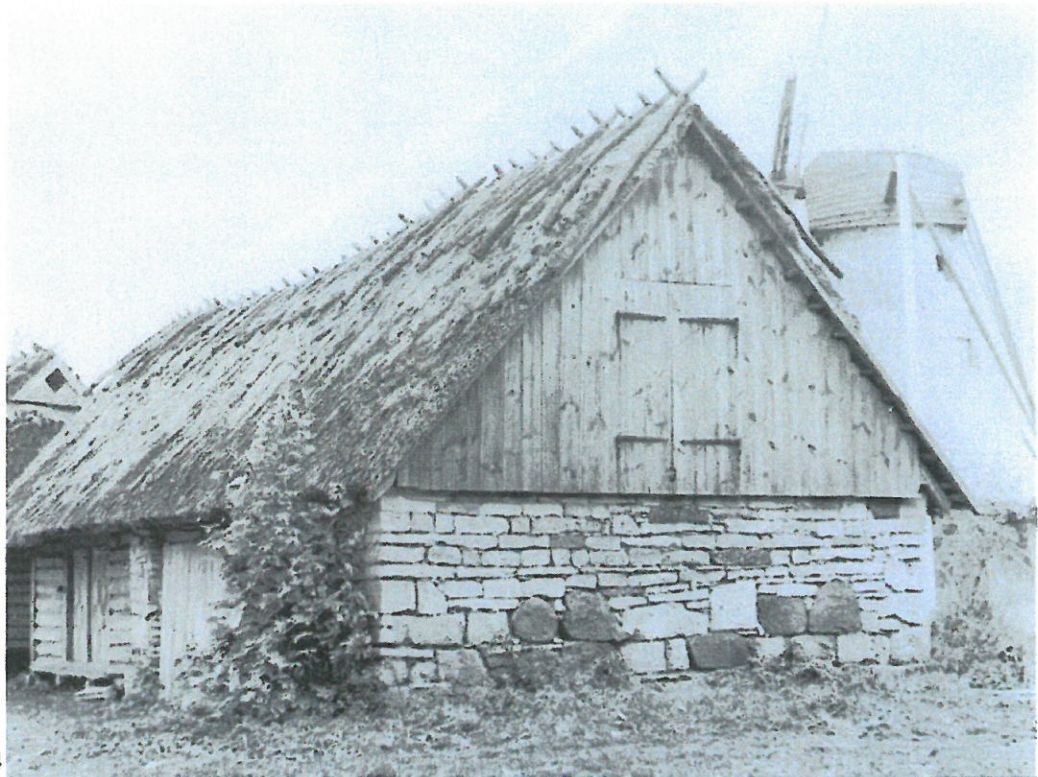
84

84-85) Vaated aidahoonele (reg-nr 21015) edelast ja loodest. Fotod 1970. aastate lõpust. Muinsuskaitseameti arhiiv, Kaust nr 549.

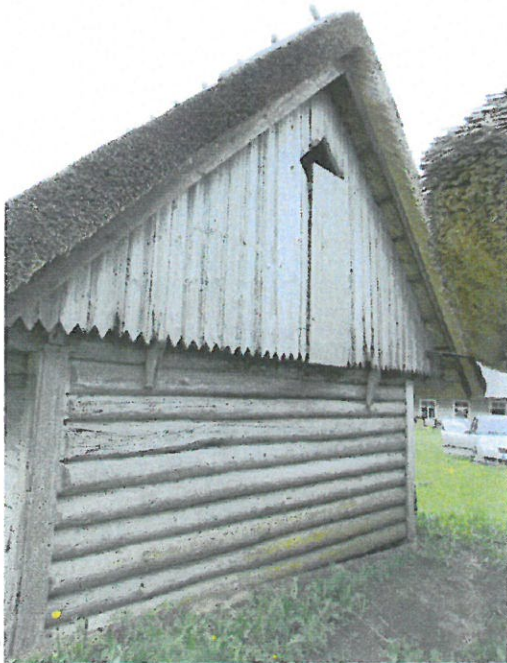
89

88) Vaade aidahoone (reg-nr 21015) tagaküljele kirdest; 89) Vaade aidahoone (reg-nr 21015) otsaviilule; 90) Aida (reg-nr 21015) otsaviilu püstlaudis. Fotod: Mart Siilivask, 14.05.2015.

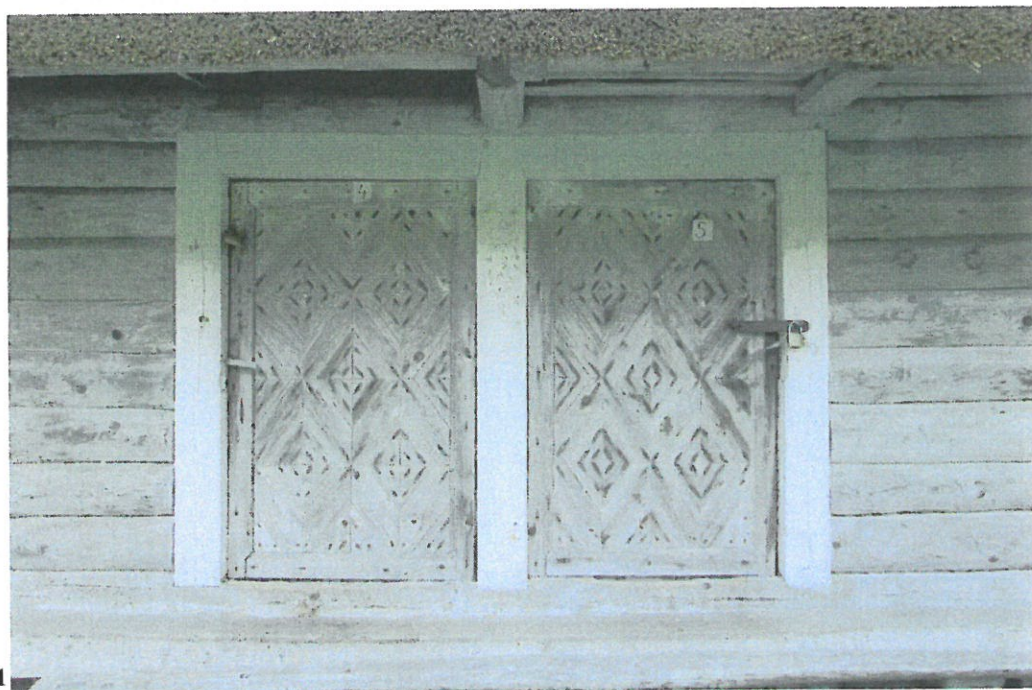
91

91) Aida (reg-nr 21015) algupärased aidauksed U1 ja U2; 92) Aida (reg-nr 21015) kiviosa 1970. aastatel rekonstrueeritud välissein ja ukseava U3. Fotod: Mart Siilivask, 14.05.2015.

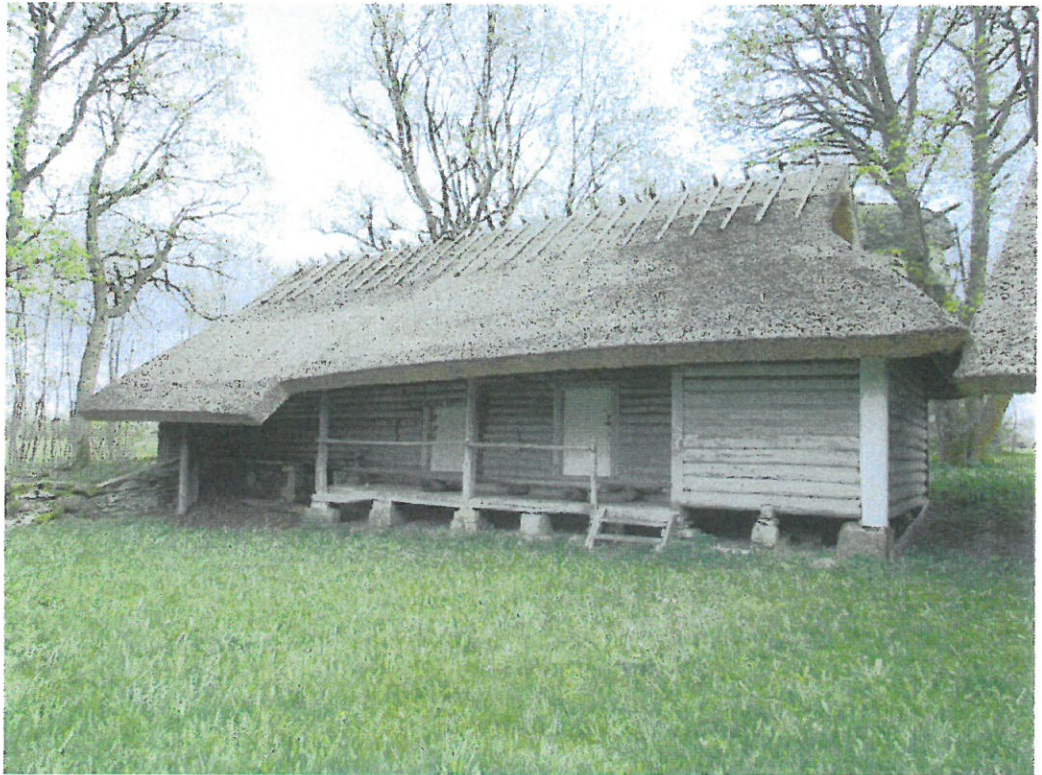
94

93) Nõmmküla-Uuetalu talu ait (reg-nr 20116) 1970. aastatel. Foto: Kultuurimälestiste Riiklik Register; 94) Vaade aidahoone (reg-nr 20116) esiküljele. Rookatus on äsja asendatud. Foto: Mart Siilivask, 14.05.2015.

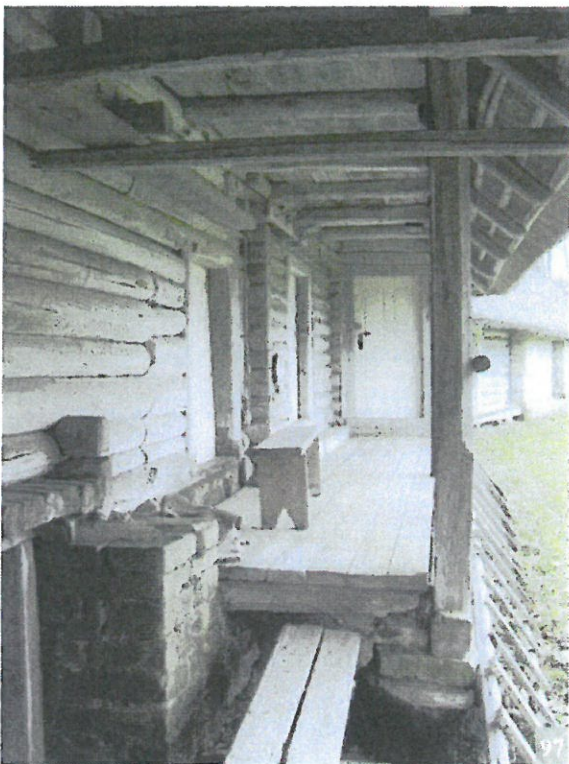
95) Aidauks VU2; 96) Aidauks VU3; 97) Aida (reg-nr 10116) ulualune. 98) Aidauks VU4.  
Fotod: Mart Siilivask, 14.05.2015.

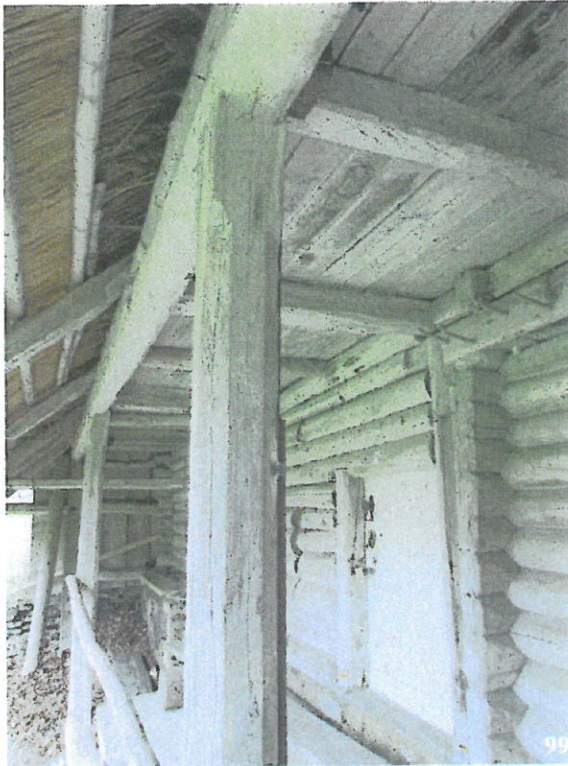
99) Vaade aida ulualuse tugipostile; 100) Vaade aida (reg-nr 20116) katuserääastale; 101) Vaade aida (reg-nr 20116) tagaküljele 1970. aastatest pärinevate akendega. Fotod: Mart Siilivask, 14.05.2015.

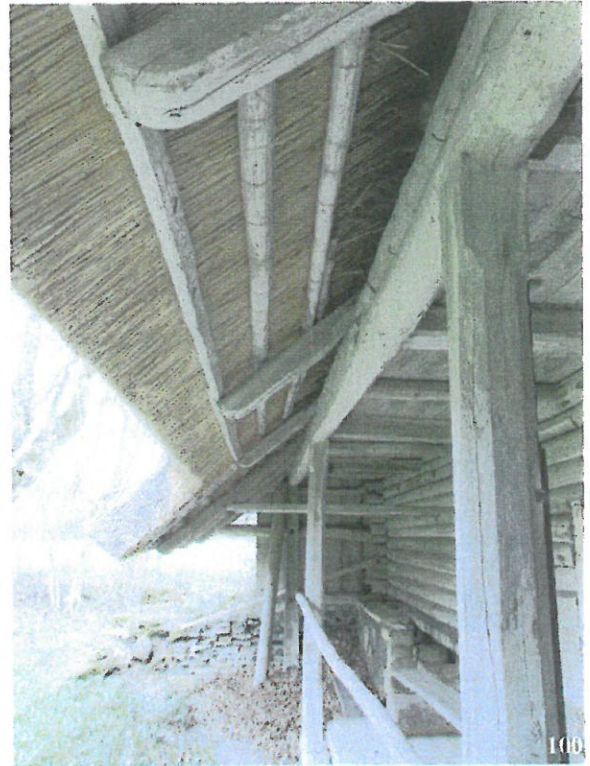
**NB! Hoone kirdenurga ja lõunaseina aluspalgid on lehekõdusse mattunud— nende edasise kahjustumise vältimiseks tuleb lehekõdu eemaldada ja pinnas hoone tagaküljel vajadusel madalamaks planeerida.**

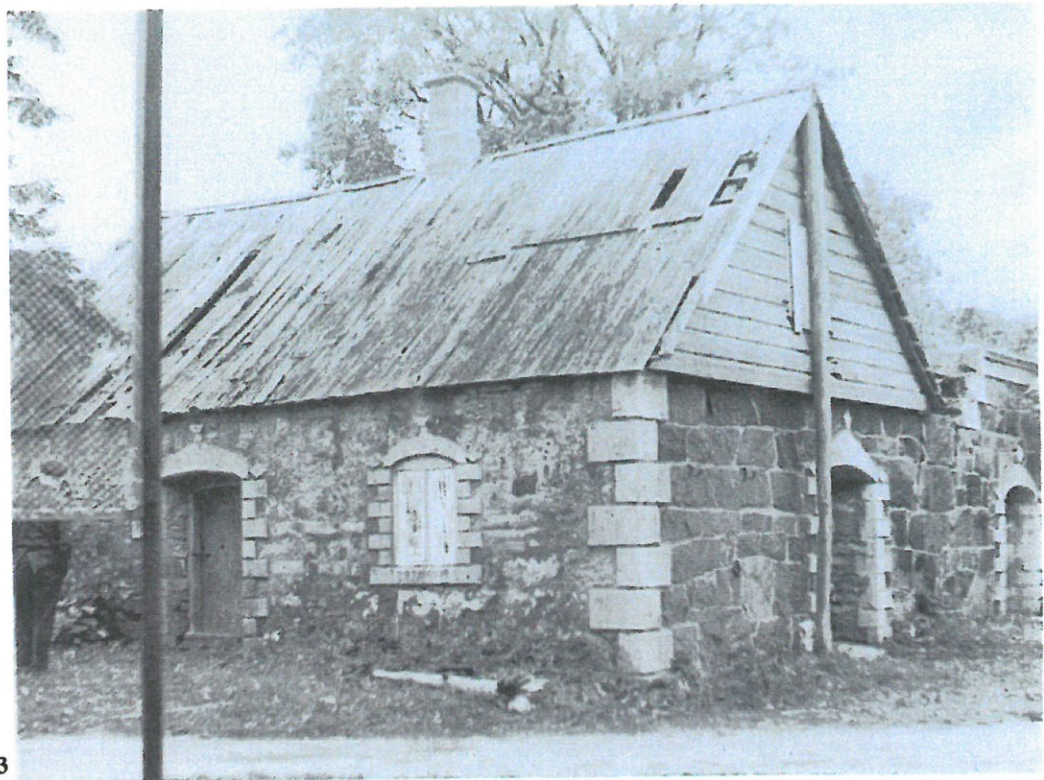
103

102) Uuetalu sepikoda-paargu (reg-nr 20117), vaade loodest; Foto: Mart Siilivask, 14.05.2015;  
103) Vaade hoonele 1970. aastatel, enne restaureerimist. Muinsuskaitseameti arhiivifoto. Hoonel on rõhtlaudisega otsaviil ja laudkatus.

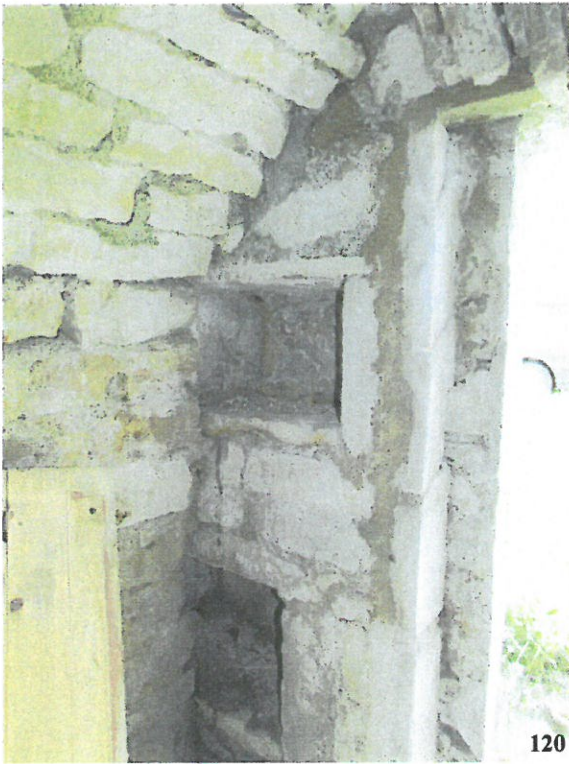
118) Keldri (reg nr 20117) esimese ruumi võlvlagi ja vaheukse sillus; 119) Keldri (reg nr 20117) tagumise ruumi silindervölv; 120) Paekivist nišid keldriruumi esiseinas uksest VU3 paremal; 121) Paekivist nišš keldriruumi esiseinas uksest VU3 vasakul. Fotod: Mart Siilivask, 14.05.2015.

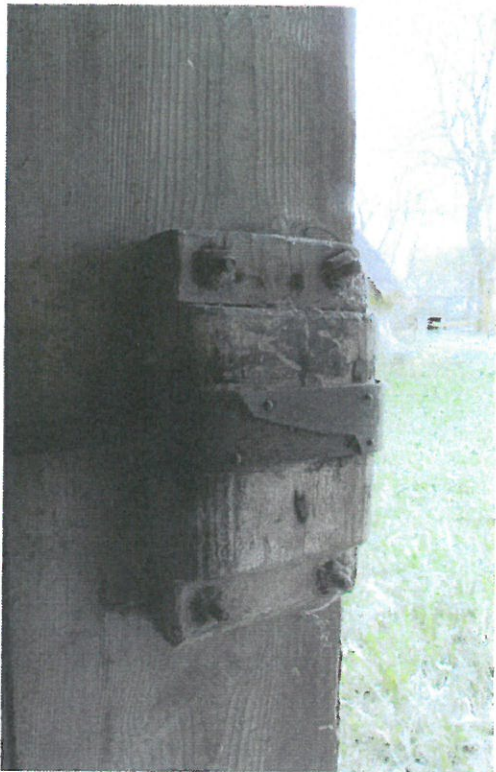
131

**130) Lauda (reg-nr 21018) värava VU1 sisekülg; 131) Algupärane puitlukk lauda väraval; 132) Lauda värava VU1 puitlukk metallpõõnaga. Fotod: Mart Siilivask, 14.05.2015.**

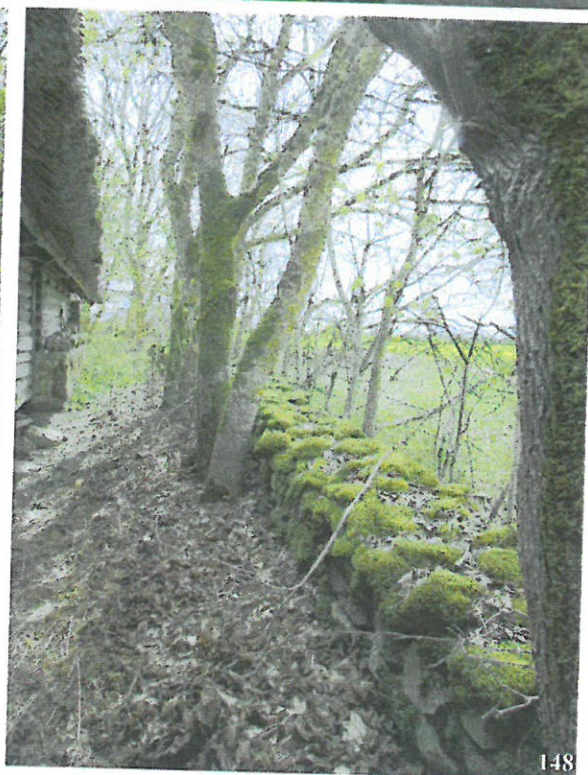
146) Vaade talu hoonetele ja hoovile põhja poolt; 147) paekividest laotud sissepääsuavaga kelder aidahoonete taga; 148) Talu piirdemüür lauda tagaküljel. Laudahoone taha müüri äärde on nõukogude ajal kasvanud hoonet ja aeda ohustavad puud, mis tuleb eemaldada. Fotod: Mart Siilivask, 14.05.2015.
